## 第4節 各構成要素の現状

### (1) 石垣の保存状況

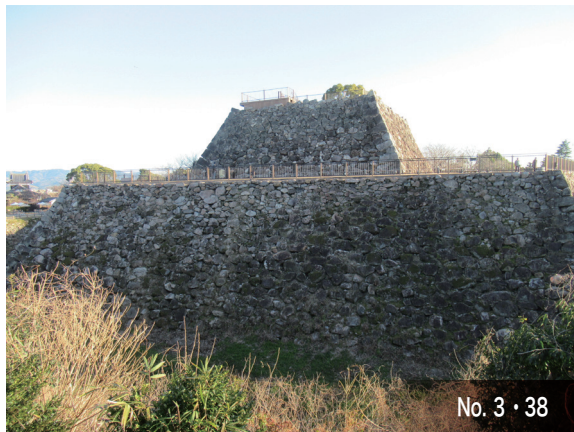
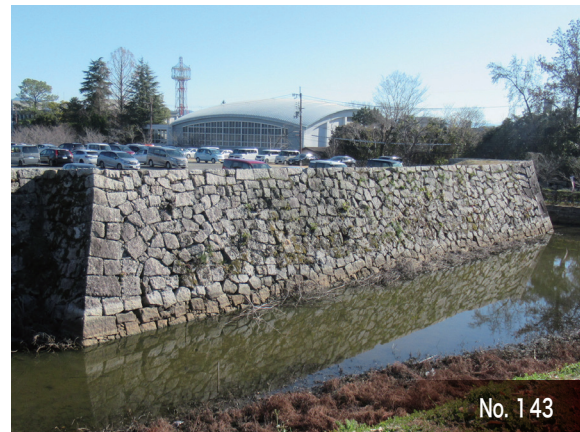
#### 石垣-A. 大きな変形が生じていない石垣：120面（史跡指定地内は105面）

石垣面に変形が生じていない健全な石垣から、何らかの理由で多少膨らんだものまでを対象とする。今のところ石垣への直接的な対応は必要ないと判断したもの。なお、石垣の保存環境が良好と区分するものではない。

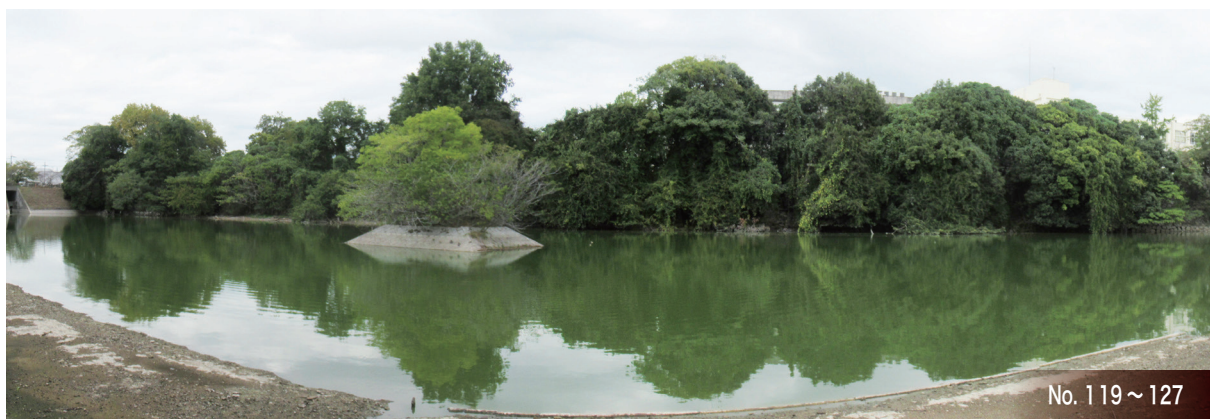
#### 石垣-B. 現状把握の調査が必要な石垣：17面（史跡指定地内は8面）

石垣面に苔やつる性植物が繁茂していたり、周辺に生育している樹木が大きく成長しているなどの理由から、目視での現状確認が難しいものを対象とする。現状では安定性を評価することができないと判断したもの。

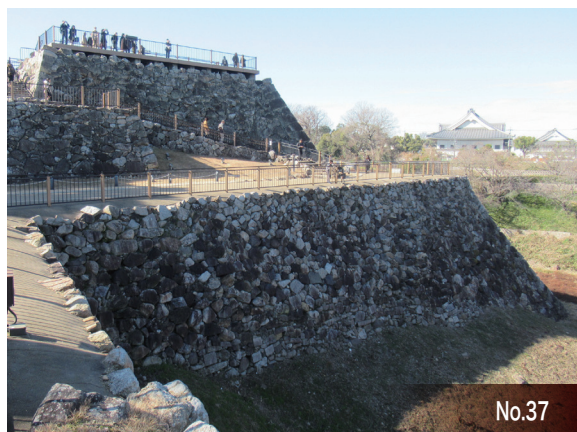
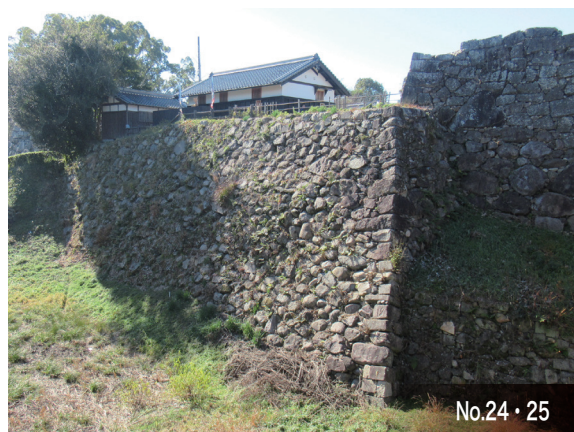
### 石垣 -C. 安定性を評価するための動態調査が必要な石垣：10 面（史跡指定地内は 9 面）

石垣面に大きな変形が生じているものを対象とする。直ちに保存措置が必要と判断するものではなく、変形の時期や進行の有無などから安定性を評価するための調査が必要と判断したもの。

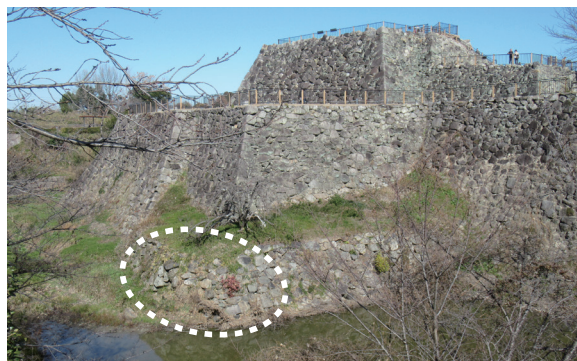
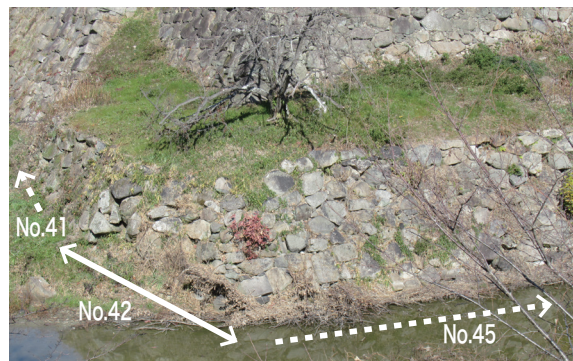
##### 石垣 No.41・42

とくに No.42 の変形が著しい。ただし、内堀に面し、万一崩落しても人的被害は想定しにくい。

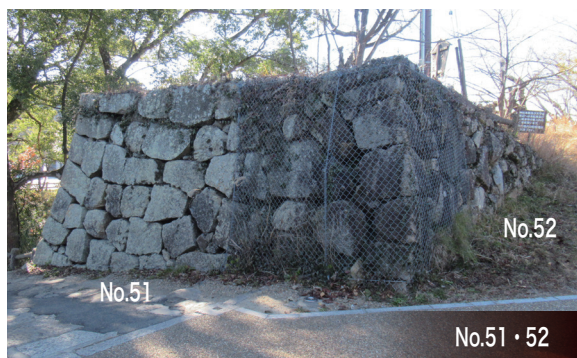
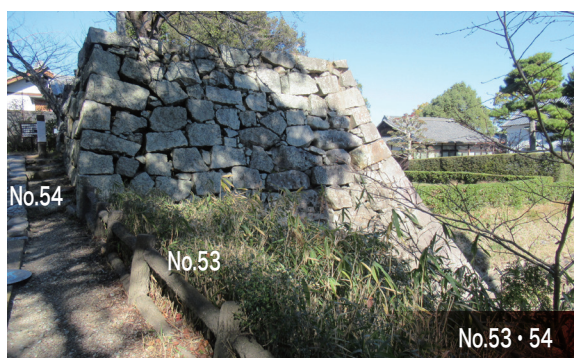
##### 石垣 No.51 ～ 59・61

東西両方の竹林門石垣に変形が生じている。本丸にいたる主要動線に面することから、減災措置として西側の石垣にネットを被覆しているが、現状でみると崩落の危険性が高く、甚大な被害が予想される。

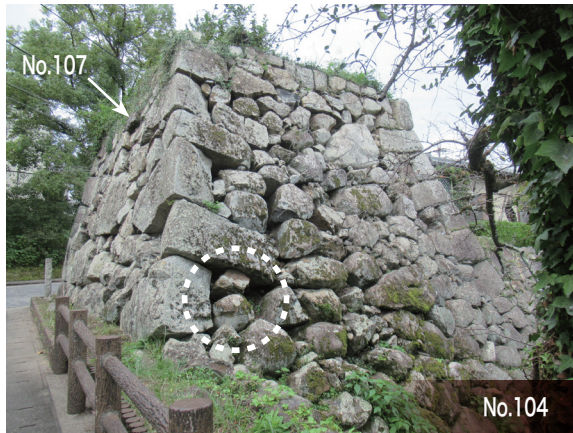
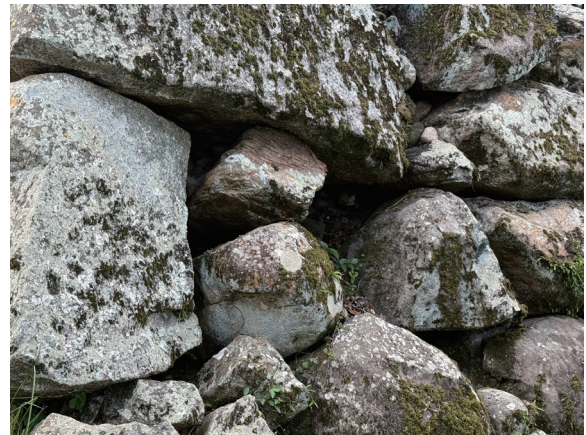
## 石垣 No.104 ～ 107

鉄門石垣は4面とも変形が生じている。とくに五軒屋敷堀に面した No.104 の隅角部が大きく変形している。一定度の安定性は保たれているが、付近を車両が通行することから、万一崩落した時は影響が甚大である。

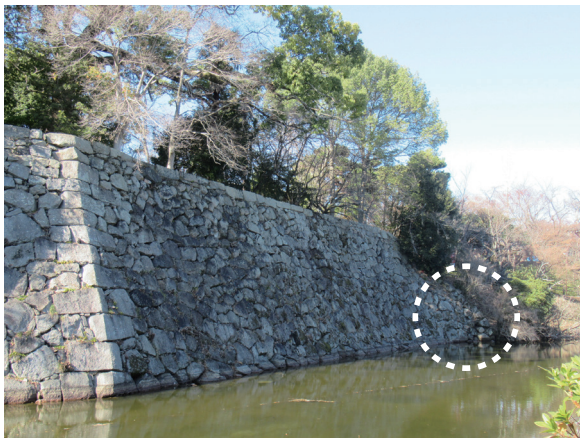
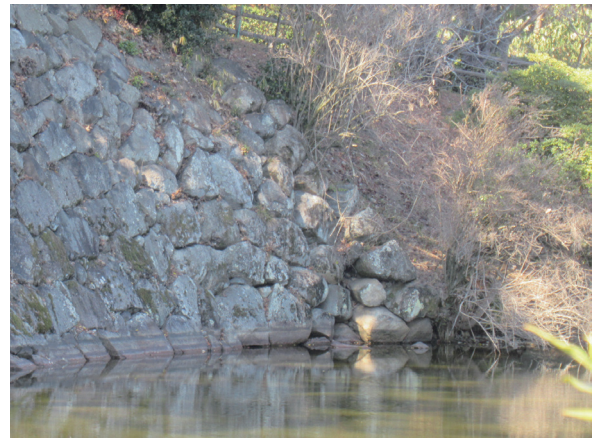
### 石垣 No.68

北端が部分的に崩落している。当該部分は堀の護岸として後世に積まれた可能性もある。内堀に面し、万一崩落しても人的被害は想定しにくい。

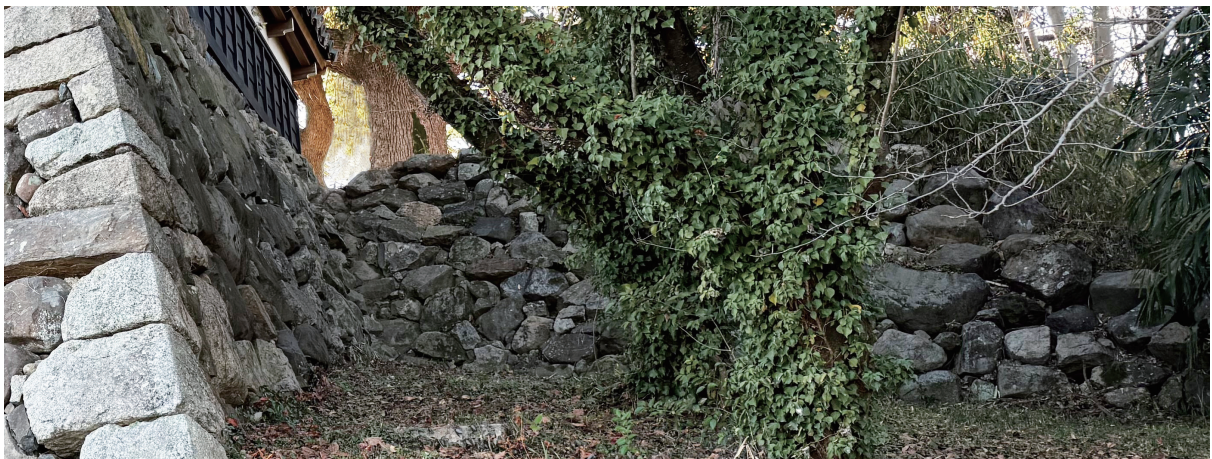
### 石垣 No.86

北端が部分的に崩落している。裏込栗石や背面盛土が消失して不安定となっている。普段人が立ち入らない位置にある。

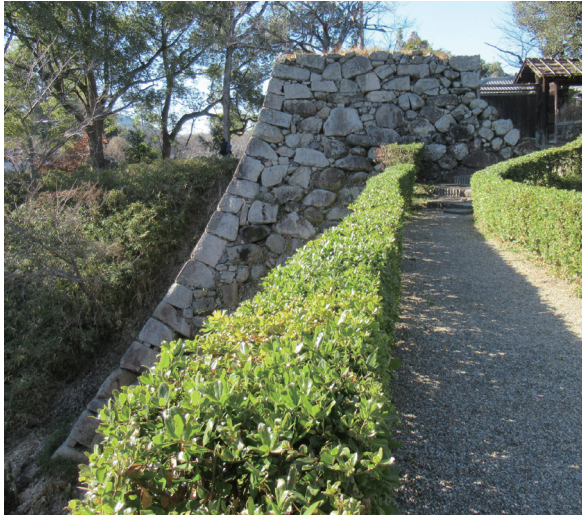
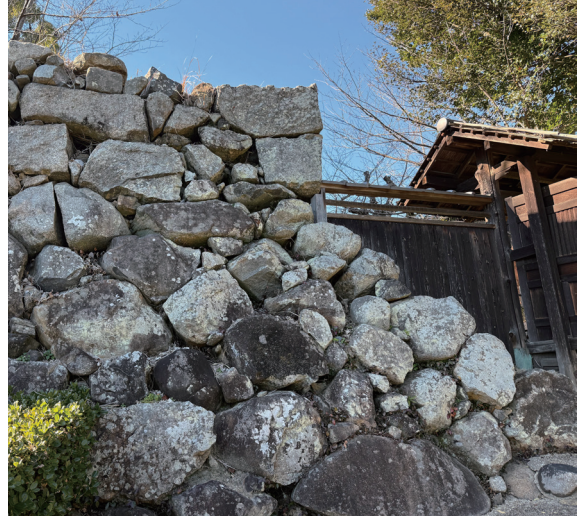
#### 石垣 No.61

石垣 No.57 との隅角部付近が不安定な配石（小さな石材の上に角石を2石載せている）となっている。

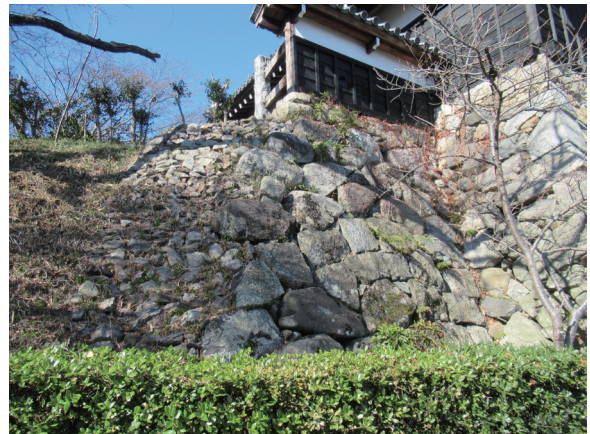
#### 石垣 No.69

露呈している裏込栗石部に細かな石材を突き立てている。この石材の背後に裏込栗石が残っているのか不明である。

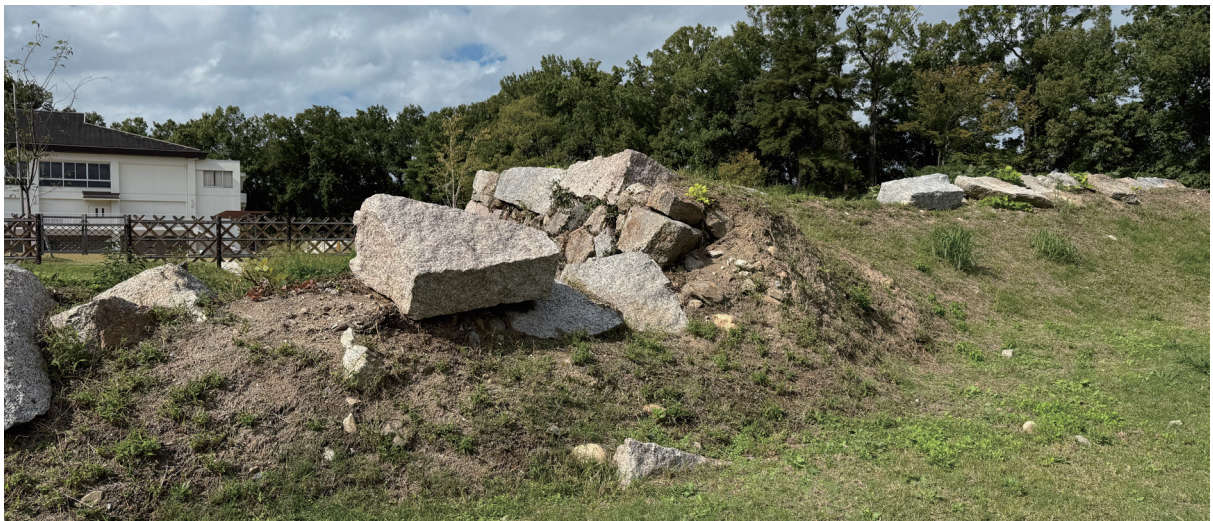
#### 石垣番号 No.145

築石背後の裏込栗石や盛土が消失したため、築石が動きやすい。
