## (5) 園路の整備状況

## (6) 安全管理施設の整備状況

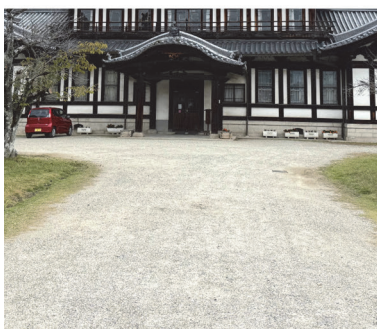
常盤曲輪および毘沙門曲輪内の園路は、ほとんどが未舗装のため、降雨時には足もとがぬかるみ、車いす利用者が通行することも困難である。

未舗装

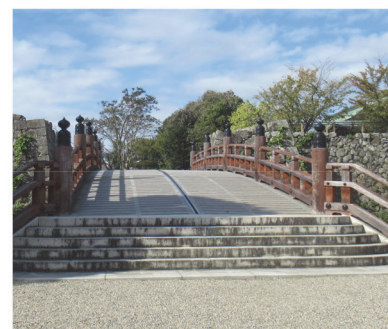
毘沙門曲輪と本丸を繋ぐ極楽橋からの展望は、本史跡の価値を理解する上でとくに優れている視点場のひとつである。しかし、橋の構造上の問題から安全な通行が難しい場合もある。

橋

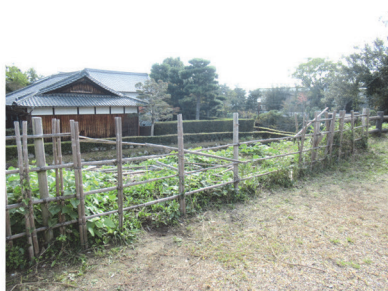
竹垣 ※破損

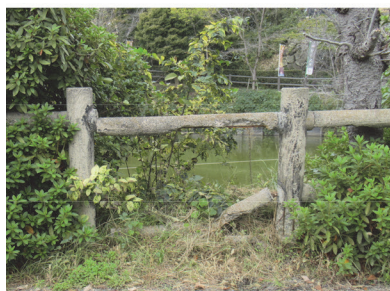
コンクリート製の擬木柵は、経年劣化しているものや、足もとが埋まったことにより人止めとしての機能が低下している場所がある。

擬木柵（コンクリート） ※破損

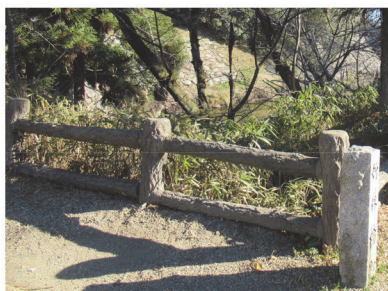
擬木柵 ※埋没
