## （８）休憩・便益施設の整備状況

## （９）歴史的建造物および再建城郭建築の保存状況

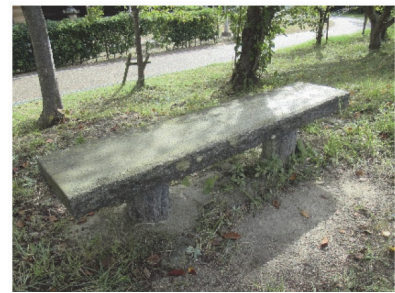
ベンチ

ベンチについても公園整備によって指定地全域に設置されたが、中には経年劣化が進んでいるものや、ほとんど使用されていないものがある。

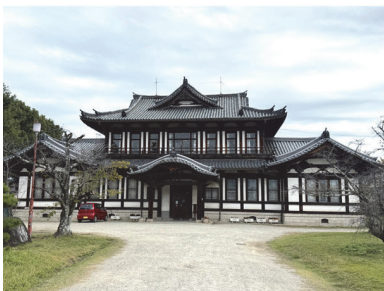
旧奈良県立図書館

いずれの建物についても耐震診断および耐震補強が必要な状況にある。そのため、奈良県指定文化財の旧奈良県立図書館については、内部公開を１階に限定している。建物本体の老朽化に限らず、設備も旧式化している。

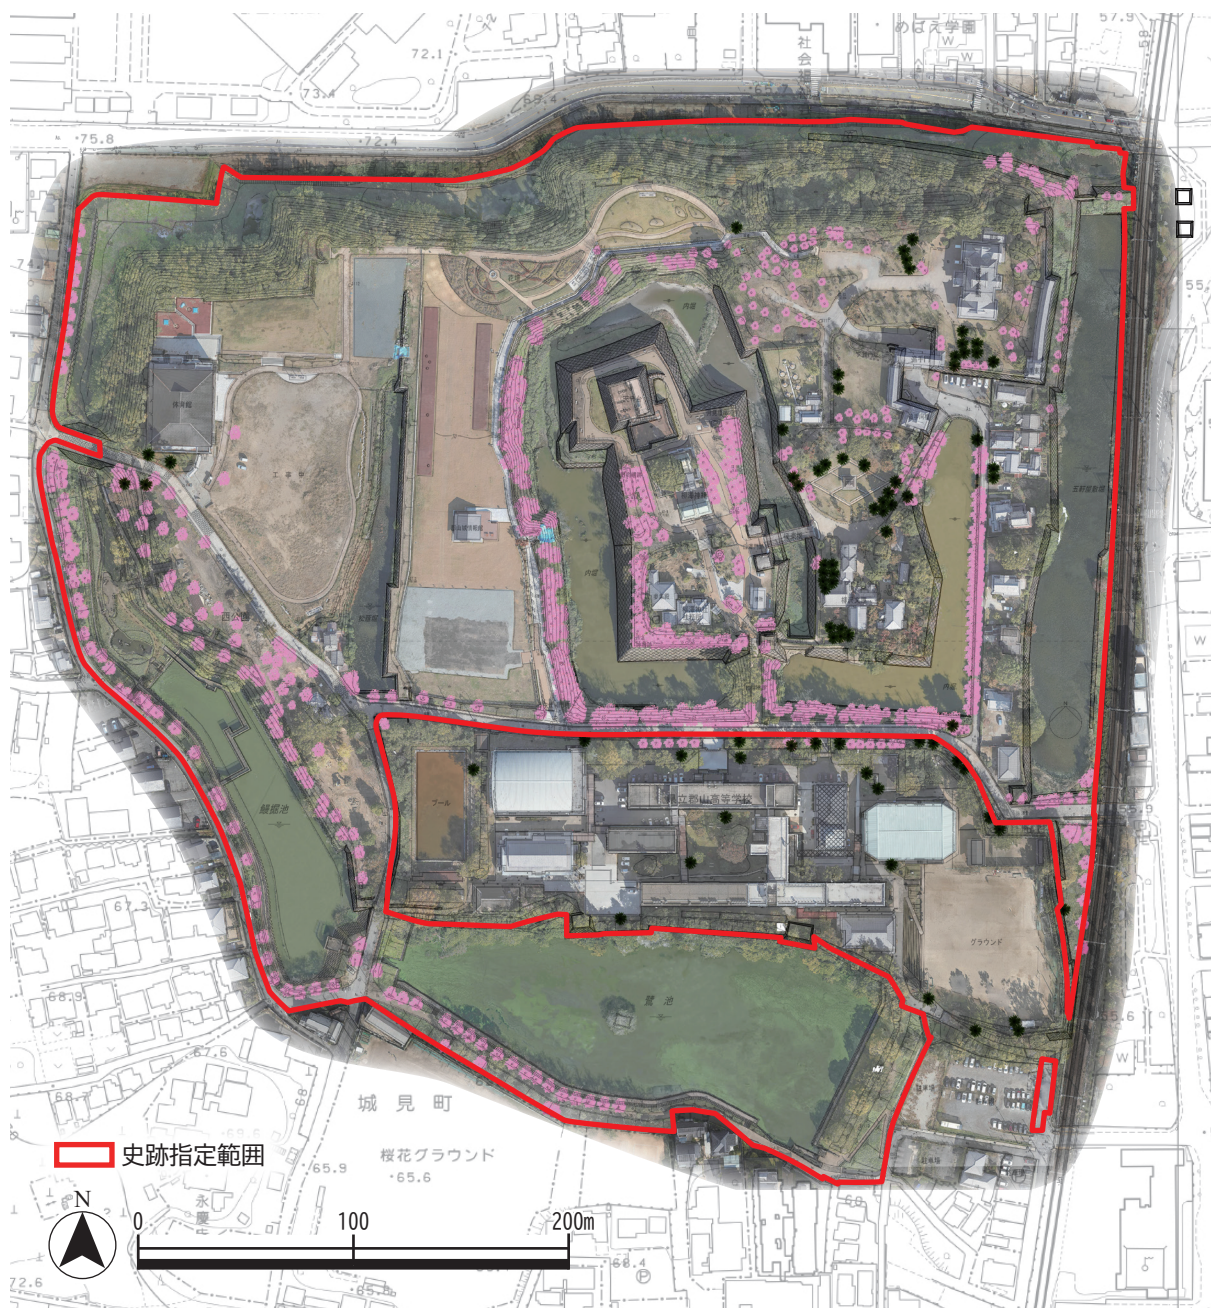
図 3-19 桜と松の生育箇所図

桜と松は廃城後の活用の歴史を伝えるものであり、保存活用計画では本質的価値に準ずる価値を構成する要素として区分されている。桜は、図 3-19 に示すように、史跡指定地全体に生育している。松は毘沙門曲輪と常盤曲輪、二ノ丸に集中している。

桜は、大和郡山市における春の代表的な景観を形成しているが、老木化により樹勢が衰え、形姿の不良なものが多い。

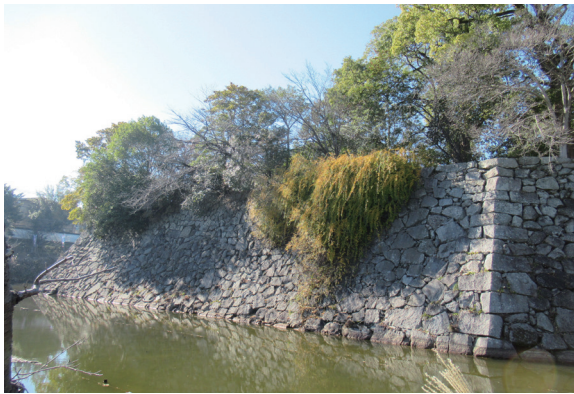
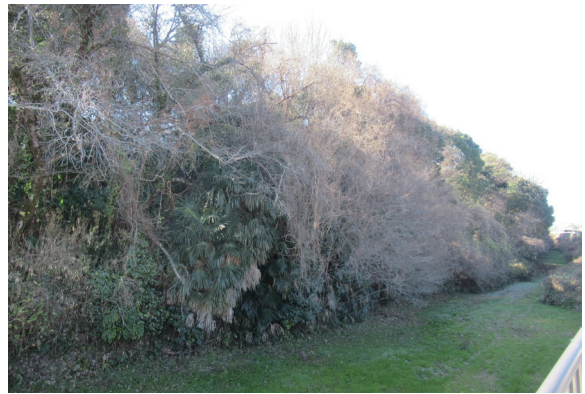
石垣や土坡の現状でも整理したように、草木により隠れているものが多数ある。本丸および周辺では、大規模な石垣が多数残っているにも関わらず、樹木の生長によって城郭としての風情が薄れつつある。また、指定地北辺をめぐる左京堀は、樹木に覆われて堀と認識しづらい状況にあり、その価値や魅力が来訪者に十分には伝わっていない。

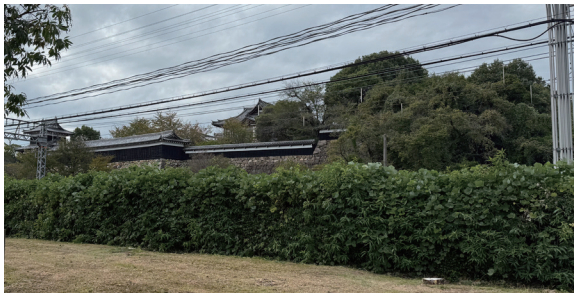
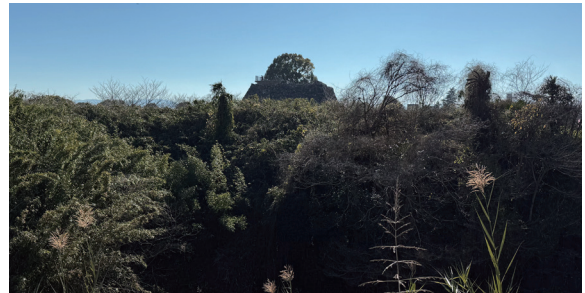
指定地縁辺部の景観は、指定地周辺からの景観と直結するものである。樹木の生長にともない城郭が埋没して、存在感が薄れている部分が多い。

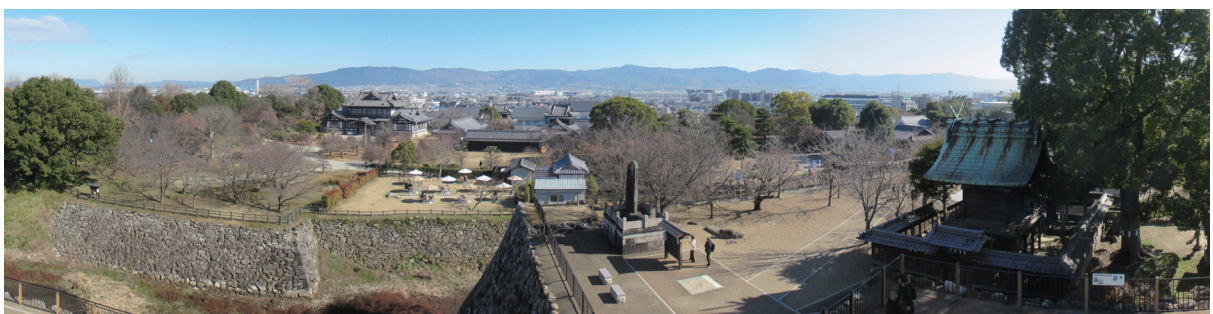
史跡の最高所である天守台からは、奈良盆地を見渡すことができ、本来は京都や大坂に続く街道も見ることができたと考えられる。しかし、指定地内の樹木が増えて大きく成長したため、眺望が遮られている。
