## 第2節 石垣の調査と保存

### (1) 石垣の現況調査

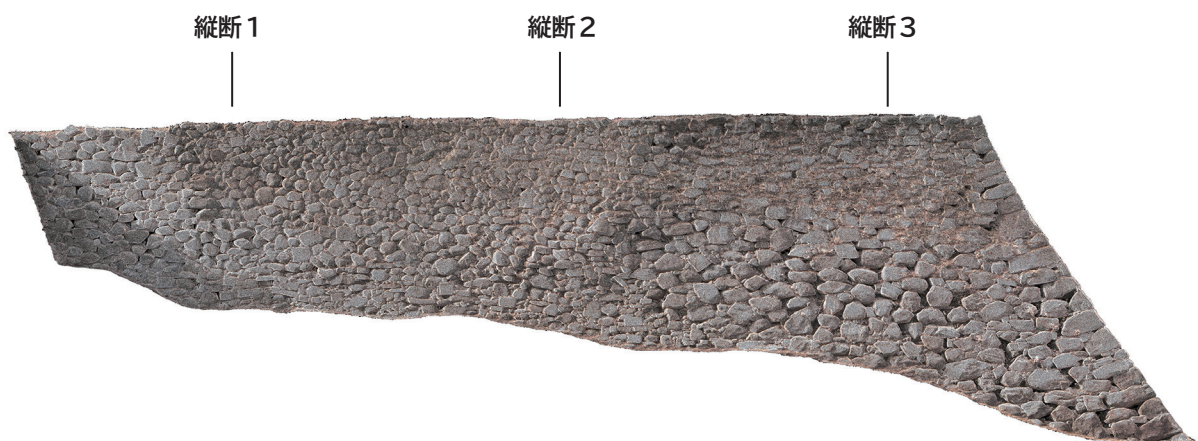
図 5-2 石垣 No.37 面の立面オルソ画像

| 番号 | 場所 | 実施状況 | 石垣規模(最大値) | 備考 |
|---|---|---|---|---|
| 37 | 本丸 | 2014年 | 高さ12.0m・長さ41.6m | |

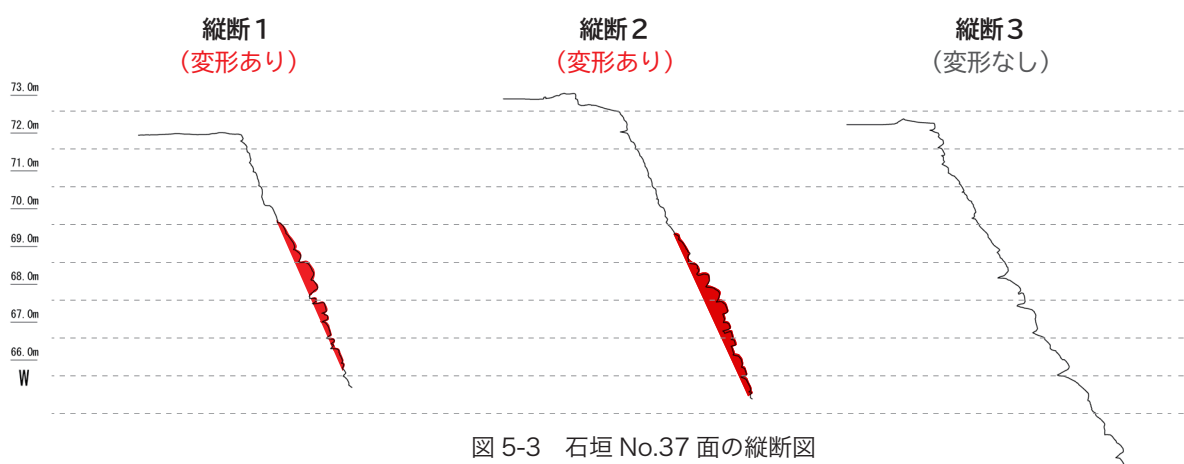
図 5-3 石垣 No.37 面の縦断図

変形量が大きく安全性を評価するための動態調査が必要と判断した石垣については、三次元測量や立面オルソ画像の作成を優先的におこなう。三次元測量データを基に変形が生じている部分と健全とかがえる部分の縦断面図（垂直方向の断面図）を作成して、変形量を明確にする。横断面図（水平方向の断面図：石垣のコンタ図）は、変形の範囲を把握するための有効な手段であることから、変形量や範囲に応じて作図を検討する。

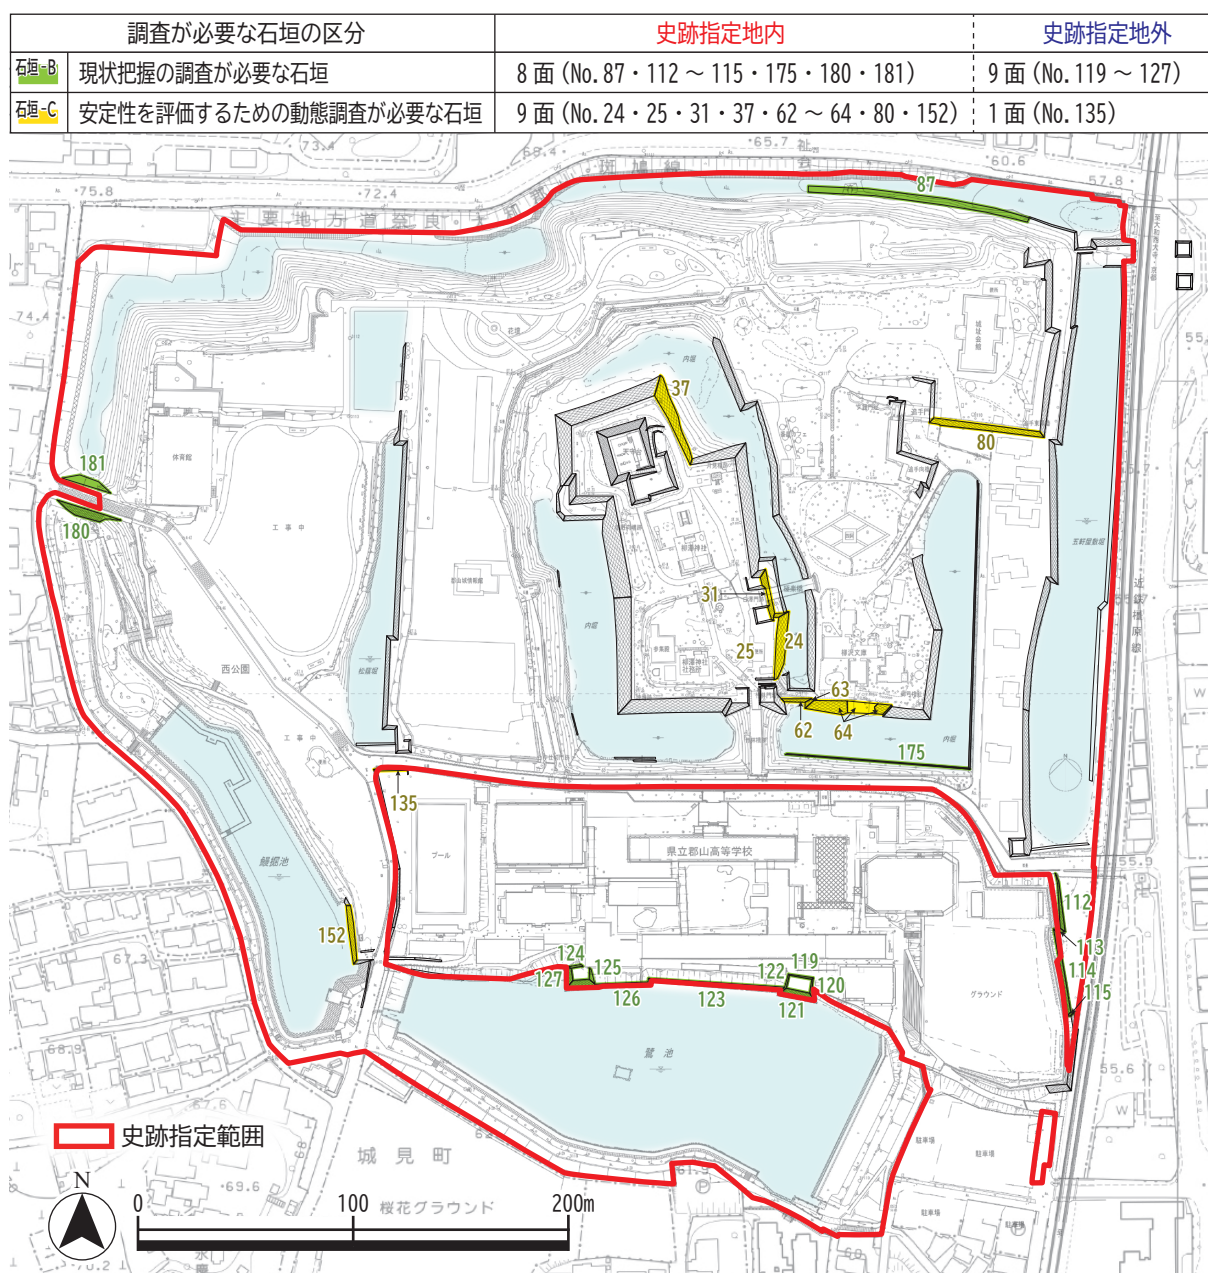
図 5-5 現況調査が必要な石垣

第3章にて現状把握の調査が必要な石垣と、安全性を評価するための動態調査が必要な石垣を特定していることから、これらの石垣を優先的に調査していく。さらに石垣の保存環境の改善を図っていく上でも、現状で大きな変形は生じていないが、将来的に破損する恐れのある石垣についても合わせて抽出していく。

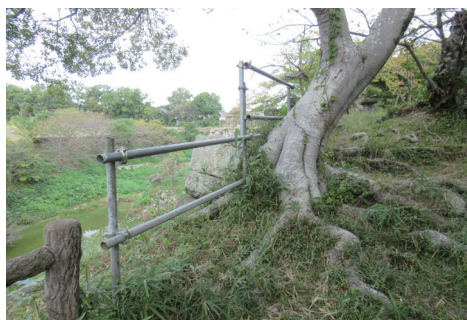
石垣 (No.46 面：本丸西側)  
天端近くに生育している桜

- ・大きく成長している樹木については伐採する。樹根は除去せず残置して、ある程度腐朽した段階で除去して埋めもどす。石垣解体をおこなう範囲については、解体作業に合わせて樹根をある程度除去する。
- ・桜の大半が老木で今後樹根が大きく伸長することは考えにくいことから、石垣が破損していない限りは残置して、寿命を迎えた段階で伐採する。
- ・直ちに伐採することができない樹木については、切り下げ剪定により樹高を下げて、強風時の揺れを抑制する。
- ・定期的に巡回して、雑木は幼木の段階で伐採する。

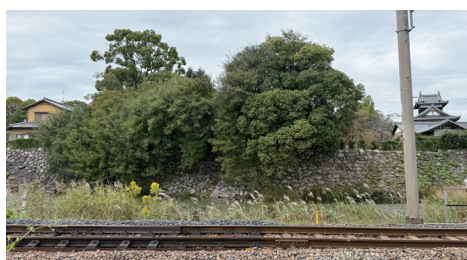
石垣 (No.101 ~ 103 面：陣甫曲輪東側)  
天端近くに生育している広葉樹

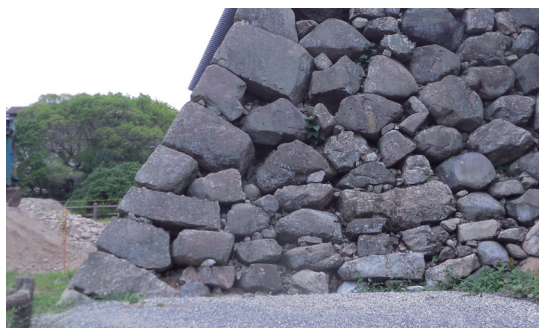
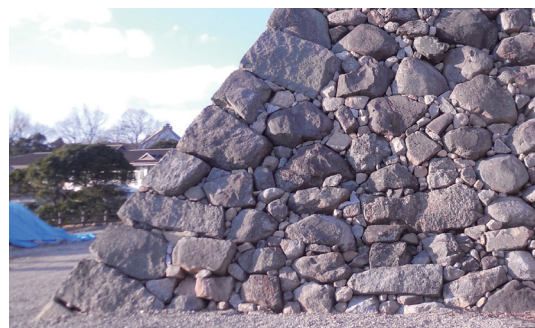
石垣 No.3 での実施状況

整備前

整備後

変形により生じた築石間の空隙部分に石材を充填する。さらに緩んだ間詰め石を効かせ直し、抜けた箇所新しい石材を詰める。新たに充填する石材は、当該石垣と同じ石質を採用して、充填後も周辺になじむように配慮する。郡山城跡では天守台石垣や白沢門石垣の整備において、未解体範囲の石垣を対象にこの方法を用いた。

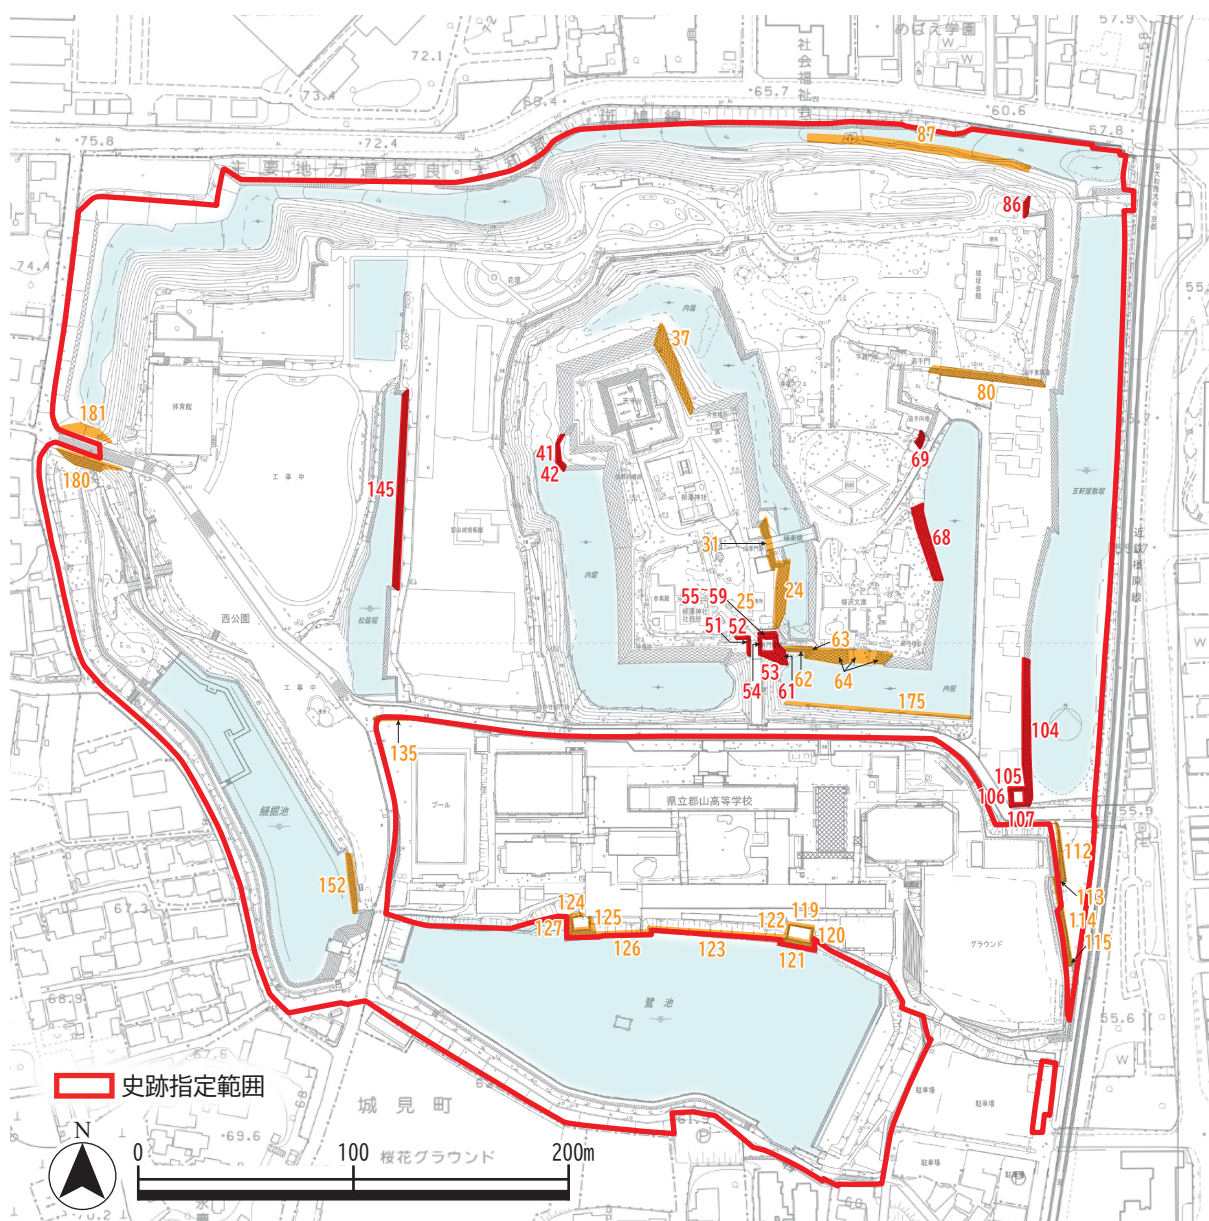
図 5-8 保存措置が必要な石垣

| 石垣の区分 | | 史跡指定地内 | 史跡指定地外 |
|---|---|---|---|
| 石垣-D | 保存措置が必要な石垣 | 20 面 (No.41・42・51～59・61・68・69・86・104～107・145) | |
| 石垣-B・C | 調査結果次第で保存措置が必要となる石垣 | 17 面 (No.24・25・31・37・62～64・80・87・112～115・152・175・180・181) | 10 面 (No.119～127・135) |

直接的な整備には、石垣の変形や崩壊の抑制、減災を目的とした措置と間詰め石の補充や解体積み直しなどの復旧に区分される。竹林門石垣(No.51～59・61の10面)は、樹木の影響により広範囲が大きく変形している点と、本丸へいたる主要動線に面することを考慮して、解体積み直しを視野に入れて検討を進める。また、鉄門石垣(No.104～107の4面)についても市道に面していることから、竹林門と同様の保存措置に向けて、必要な調査を早期に実施するとともに、整備に必要な条件を整えていく。その他の石垣(No.41・42・61・68・69・86・145の6面)については、解体積み直し以外の方法による安定化を検討する。

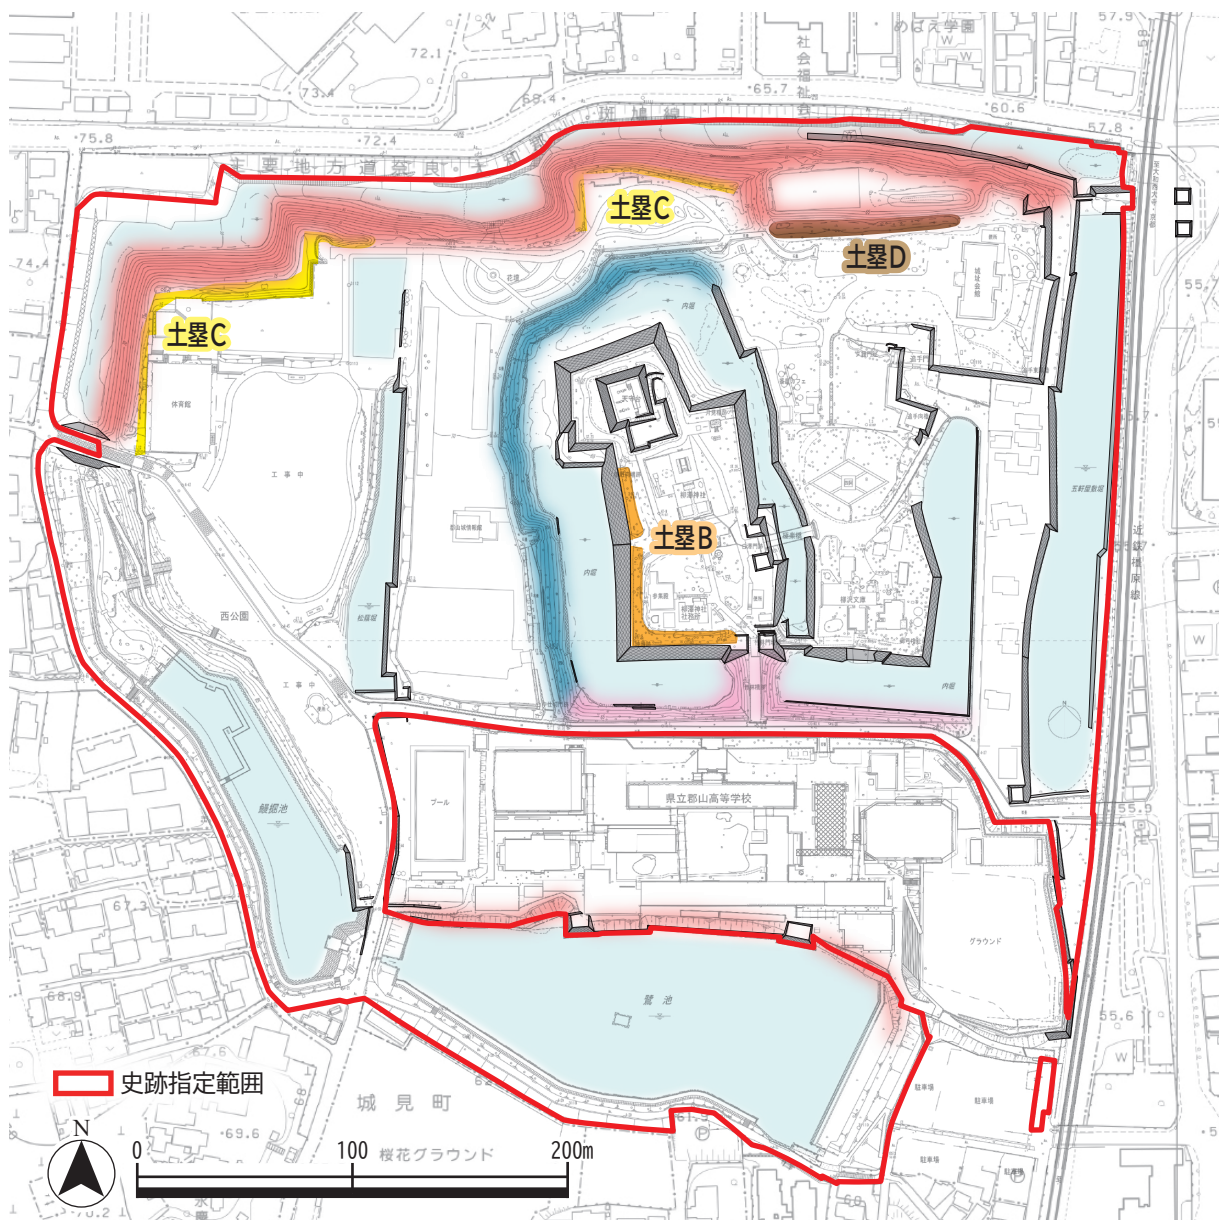
図 5-10 保存上の課題を抱えている土坡

過去には土橋西側の汀付近で斜面崩壊が生じ、復旧する際に段柵を整備している。近年、堀の肩に近い部分で地盤の沈下と考えられる事象が起きていることから、地質調査を実施して、斜面の安定性を評価する必要がある。

桜は加齢により樹勢が衰えていることから、倒木による斜面崩壊を引き起こすおそれがある。個別の樹木診断（樹勢・樹形）を実施して、取扱いを検討する。また、葛などのつる植物が周辺樹木に巻きつき枯死させていることから、実態を調査する必要がある。

本丸北側から西側までの内堀外側全長約 250 m の土坡を対象とする。これまでに仕様が異なる擁壁が多数整備され、歴史的な景観としては問題もあるが、全体的には安定している。斜面上には多数の桜が生育しているが、高密度でないことから冬期になると見通しが効き、擁壁が目立つようになる。全体的に土坡は安定しているものの、桜の倒木にともなう斜面崩壊が令和5年に生じた。

いずれの土坡においても、倒木による斜面崩壊が近年生じている。樹木が密集した状態を改善していく必要があるものの、皆伐して環境が大きく変化した場合の反動も考慮する必要がある。段階的な整備をおこなうにしても、どのように優先順を決めていくのか、判断するための基礎調査を有識者指導のもとおこなう必要がある。

土坡の表面が流出している箇所については、降雨時の水みちを観察したり、土塁本体が削れているのかどうか、残存状況や構造解明を目的とした発掘調査をおこない、実態を解明する必要がある。

計画期間内における堀の整備は、現況地形の保存を優先し、修復や復元は長期的な課題とする。保存環境の改善措置として、樹木の剪定や伐採を実施していく。ただし一度に環境を大きく変えてしまうと、その反動で斜面崩壊を引き起こしてしまうおそれがあるため、各種調査成果をふまえ、有識者の指導のもと段階的に進めていく。

斜面崩壊が懸念される土坡については、水みちの所在や土質調査をふまえて安定化を図る。整備の際は遺構の保存と史跡景観の維持を基本とするが、土坡の上部に市道が位置する場合など高い安全性が必要な場合については、現代工法も選択肢として検討する。

土塁についても堀と同様に現況地形の保存を基本とするが、土砂の流出により盛土での保存が必要な箇所については、発掘や史料調査の成果をもとに修復をおこなう。修復範囲の表面は土砂の流出を防止するため草本類にて仕上げる。
