郡山城天守台発掘調査現地説明会資料

2014年9月 大和郡山市教育委員会生涯学習課
大和郡山市都市整備部都市計画課

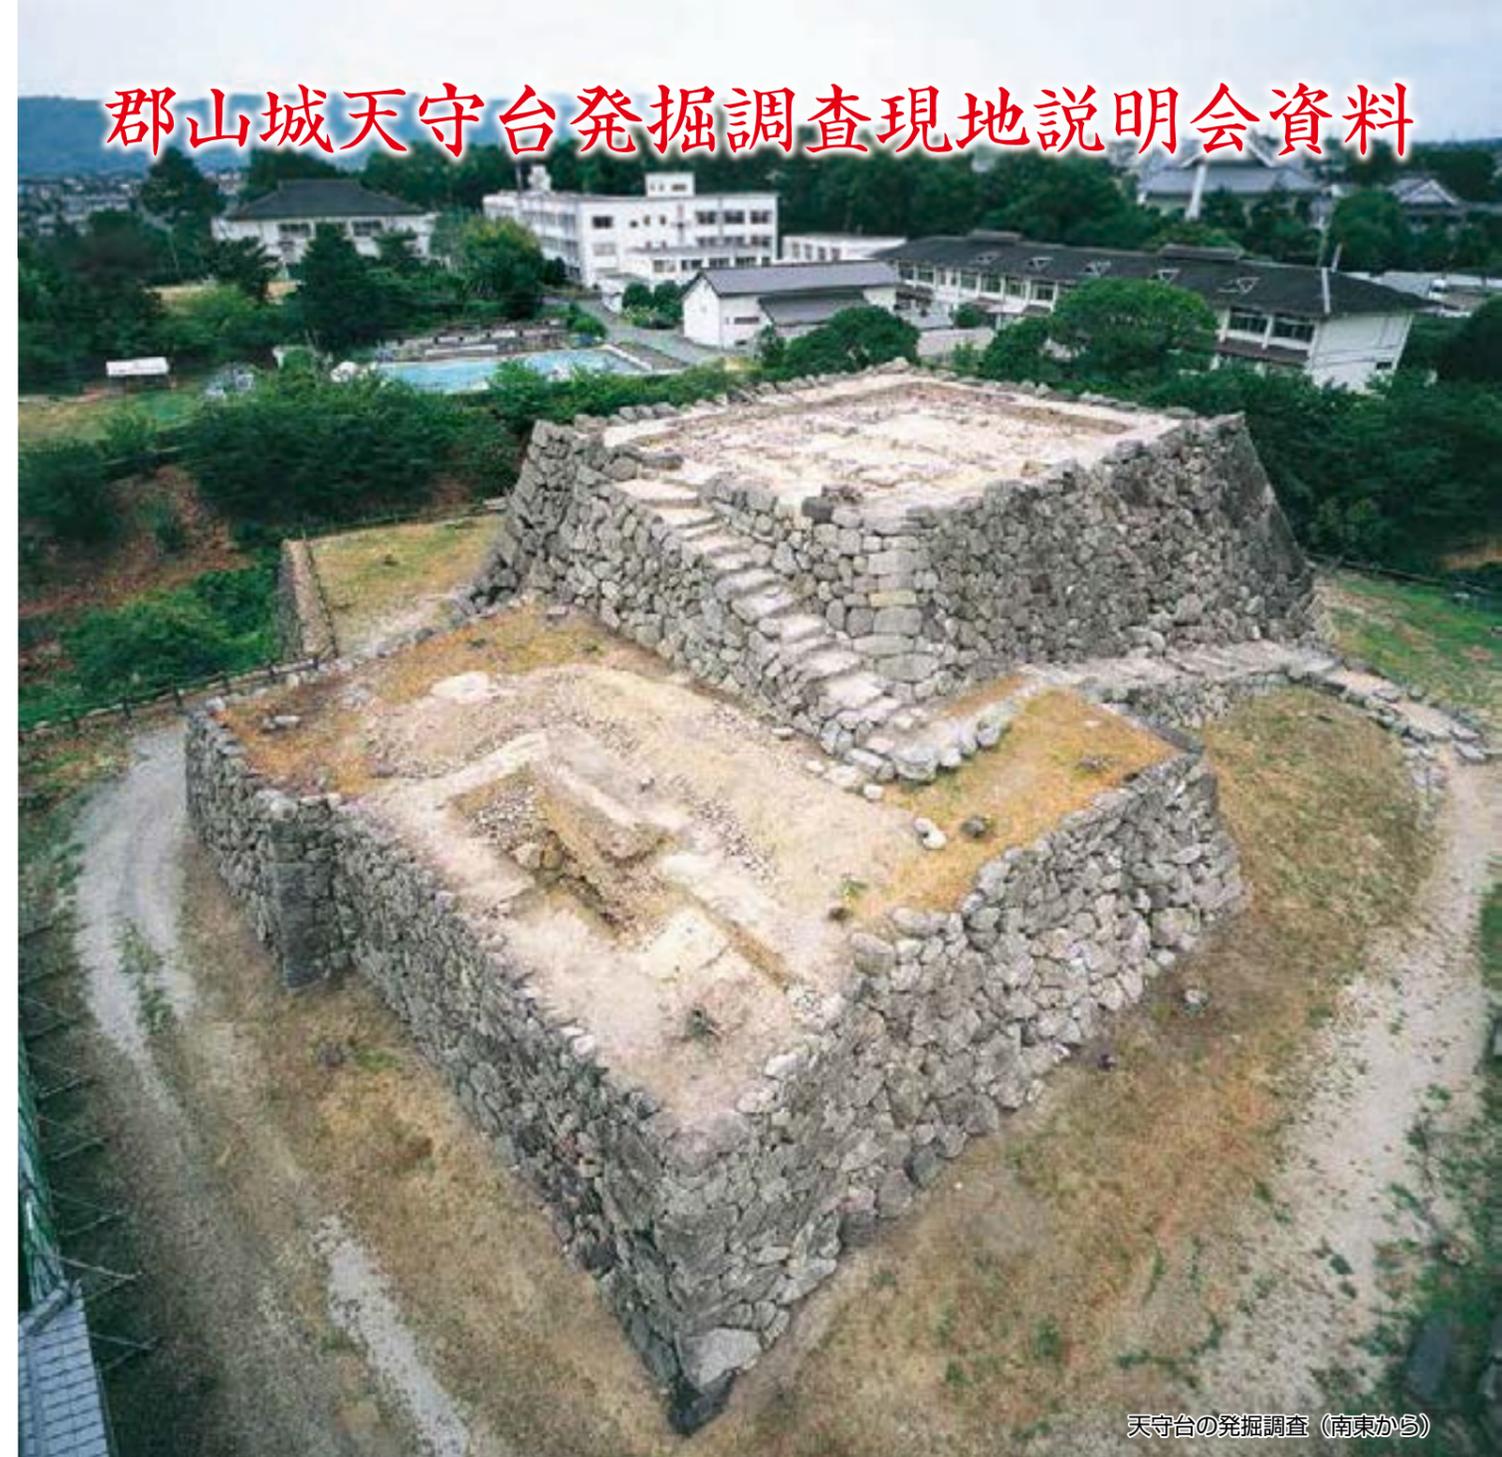
天守台の発掘調査（南東から）

天守台 約180㎡を調査し、天守に伴う礎石などを確認した。礎石は、一部が後世に取り除かれているが23石が良好な状態で残存していた。東西方向に列状に並んでおり、北・中央・南の3列がある。礎石がない位置には根石が残り、1列に12～13石あったことがわかる。礎石には0.9～1.2mの大型と0.6～0.8mの小型の2種があり、両者を交互に並べている。礎石列の上に建物の土台となる長大な木材を横方向に置き、土台の上に柱を据える。大小の礎石は半間間隔で設置されており、大型礎石の位置に一間間隔で柱が立つと考えられる。また、南北方向に根石の痕跡が並んでおり、残存する礎石列と直行する東・西2列の礎石列があったことがわかる。50cm前後の石を円形または方形に並べ、その上に10～20cmの栗石を敷き詰めた大規模な根石が規則的に配置されており、この上には大型の礎石が置かれたとみられる。大規模な根石と大型礎石の間には礫を集めただけの小規模な根石があることから、南北列も東西列と同様に半間間隔で大小の礎石を交互に並べていたと考えられる。南北列の礎石上面は東西列の礎石上面よりもレベルが高くなるとみられることから、土台は立体交差状に設置されていたことがわかる。石垣天端石までが建物の範囲と考えられ、礎石の配置から、東西・南北の礎石列が交差する内側が、南北2室に間仕切りする柱間3×4間の身舎となり、その外周に2間幅の通路状の武者走がめぐる7×8間の平面規模をもつ天守を復元することができる。

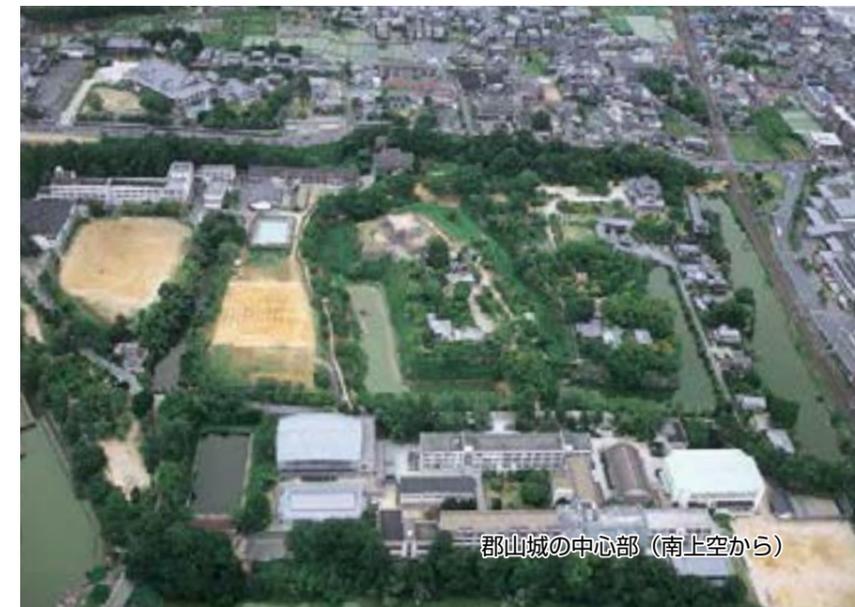
郡山城の中心部（南上空から）

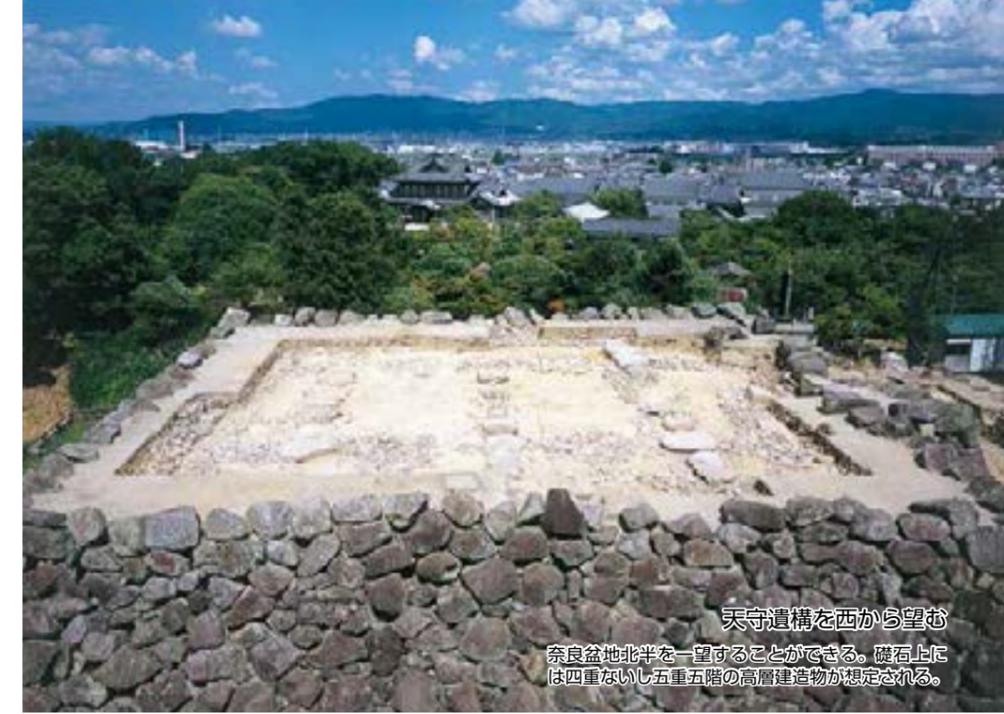
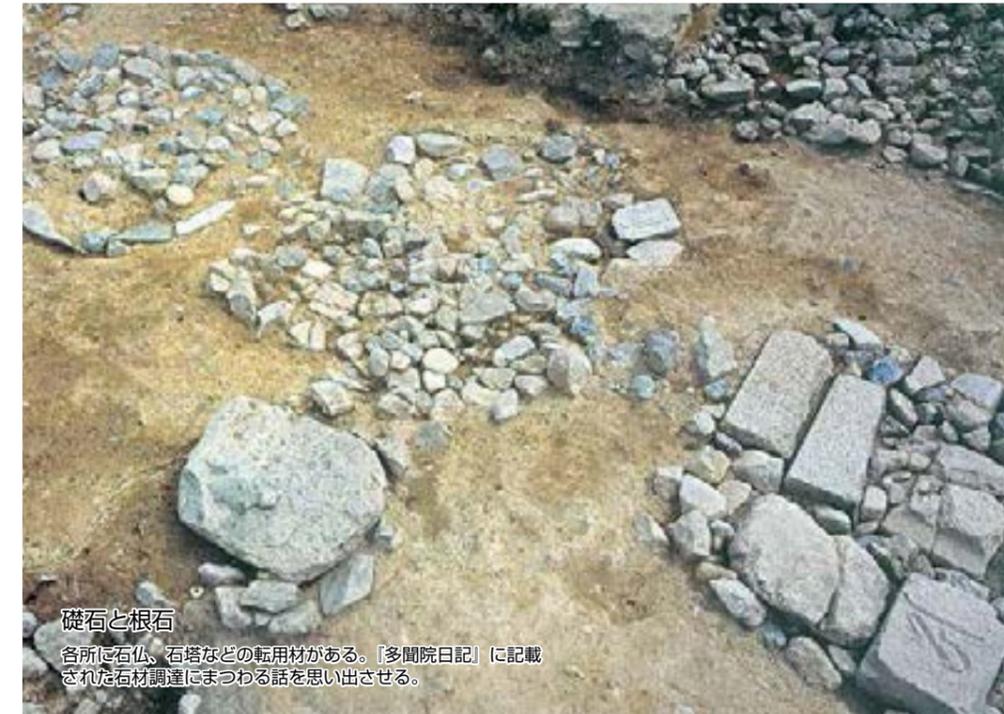
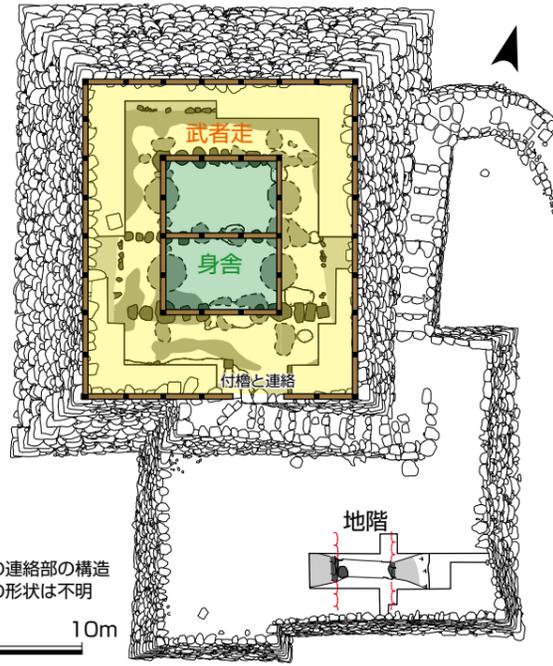
天守台模式図 (1/400)

天守台は平面形が上面で約16×18m、基底部分で約23×25mの南北に長い長方形で、高さが約8.5m。南に高さ約4.5mの付櫓台が取り付く複合式の形態である。石垣は野面積みで、自然石の他に石仏や礎石などの転用材が多く用いられている。明治時代には天守台に「植松桜碑」という石碑が、付櫓台に柳沢保申公を祭祀する祖霊社がたてられ、現在ある東から登る階段もそれらに伴ってつくられたものである。築城から明治時代に廃城するまでの間、天守に関する史料がほとんど存在しておらず、実態は不明である。築造年代には諸説があるが、江戸時代には天守が建てられなかったとみられている。

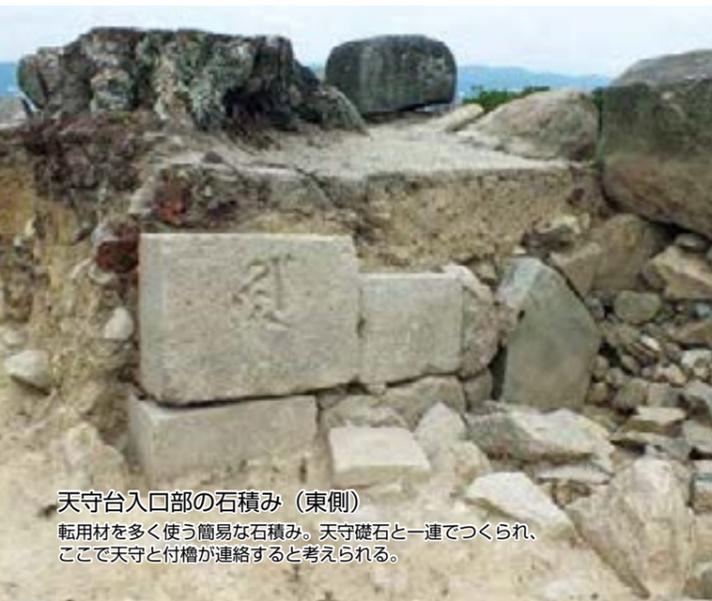
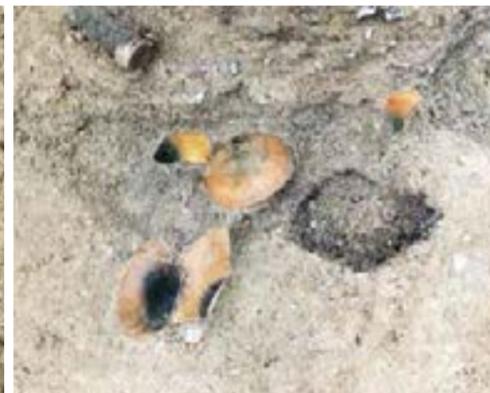
付櫓台の遺構
(左) 付櫓地階の石垣と礎石。部分的な検出であるため、地階の形状は明らかではないが、南面からの入口部分に相当すると考えられる。地階が埋没するのは明治時代である。
(上) 地階床面で検出した土師器皿を納めた土坑。築城に関わる風習を考える上で注目される。

付櫓地階に伴う南北方向の石垣2面を確認した。両面間の幅は約3m。現地表面から地階の床面までは2.2m。石垣は55～80cmの自然石による野面積みで、基底部分から2～3段（高さ0.6～1.1m）が残存していた。地階床面では4石の礎石を確認した。入口に伴うものと考えられるが詳細は不明である。礎石の近くでは土師器皿を埋納した土坑も検出している。付櫓地階の床面も天守台同様、後世に礫敷で覆われる。

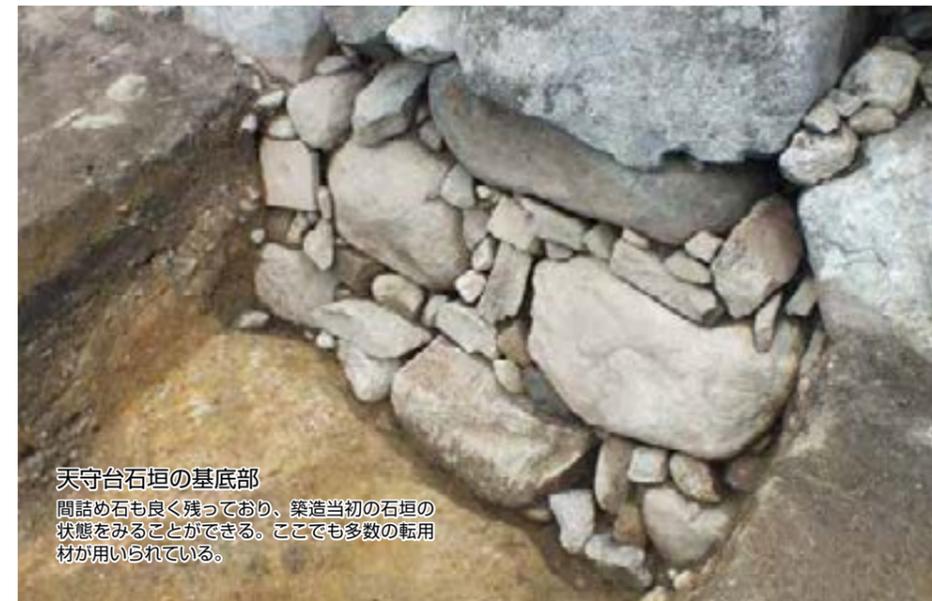
天守台石垣の基底部
間詰め石も良く残っており、築造当初の石垣の状態をみる事ができる。ここでも多数の転用材が用いられている。

天守台石垣では北面・西面の一部と北西隅部において基底石の設置状況を確認した。基底石には他の築石と同様の大きさの自然石を用い、本丸の盛土を掘り込んで上面が水平に揃うように高さを調整しながら据える。北西隅の基底石には1.5m以上ある長大な石を用い、付近には幅約30cmの溝が3本設けられていた。性格は不明だが隅部のみに施工されたもので、注目される。
