第3章 郡山城跡の概要

第1節 郡山城の概要

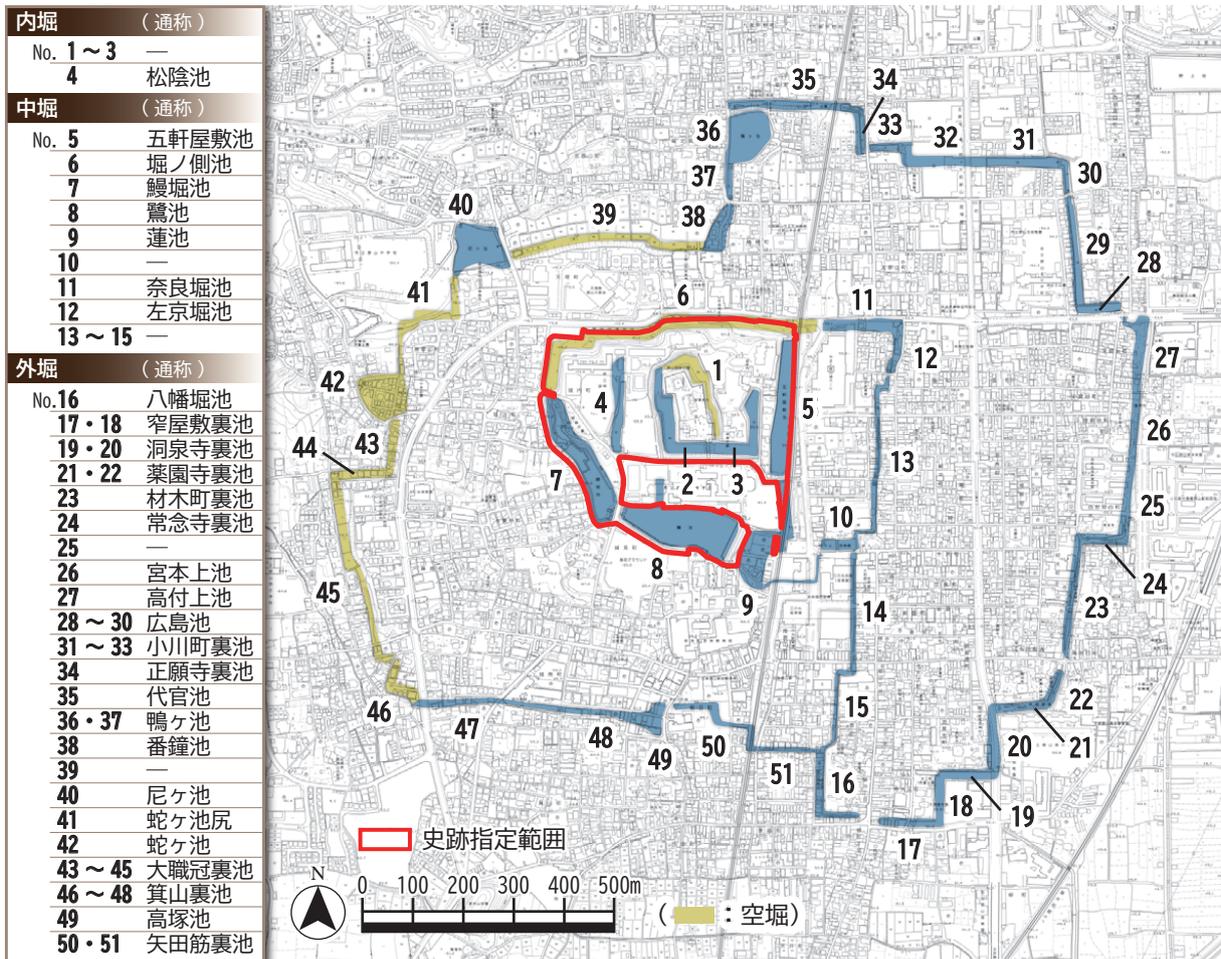
図 3-5 郡山城の構造 -1 (総構え)

城郭は、奈良盆地北西部に位置する西ノ京丘陵とその東縁低地部に築かれた、内堀、中堀、外堀からなる総構えの構造である。城郭中心部の大部分が丘陵上に位置する。丘陵部と周辺低地部との比高差は約20mで、丘陵上に中心曲輪群と武家屋敷地、低地に城下町を配置する。奈良や大坂につながる街道に近い要衝で、京都をはじめ畿内の要所に連絡することができる。

城郭の外郭を構成する外堀に8箇所の虎口を設け、そのうち4箇所に九条町大門、鍛冶町大門、高田町大門、柳町大門の大門を設けた（九条町大門は近世初期に破損して撤去）。奈良・京都からは鍛冶町大門を通り城内に入る。外堀は、東西幅が最大約1.6km、南北幅が最大約1.5kmあり、西半は丘陵地に、東半は低地に位置する。丘陵地では築城前の溜池に由来すると考えられる部分と、斜面地を削り出した部分を連結して堀を形成し、場所によって空堀となる。低地部はほとんどが水堀で、東辺は秋篠川の流路を利用したと伝わる。堀の内側には高さ1間半から2間半の土塁が築かれた。城郭に伴う水系は、大部分が近代以降も踏襲された。

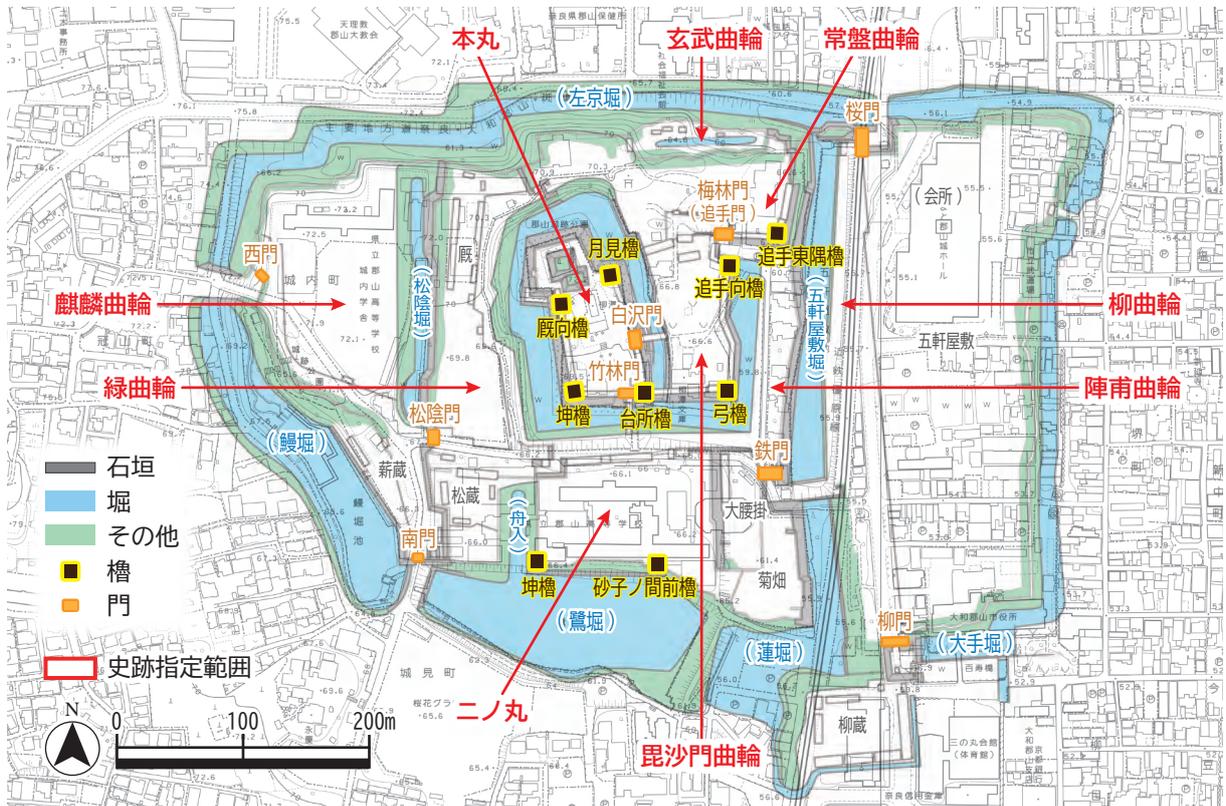
図 3-7 郡山城の構造 -3 (曲輪と櫓・門)

城郭中心部の曲輪群は、図 3-7 に示すような、本丸を中心に周囲に曲輪が連結する輪郭式の構造で、各曲輪を内堀や中堀で囲繞する。丘陵地形を活かした立体的な配置である。

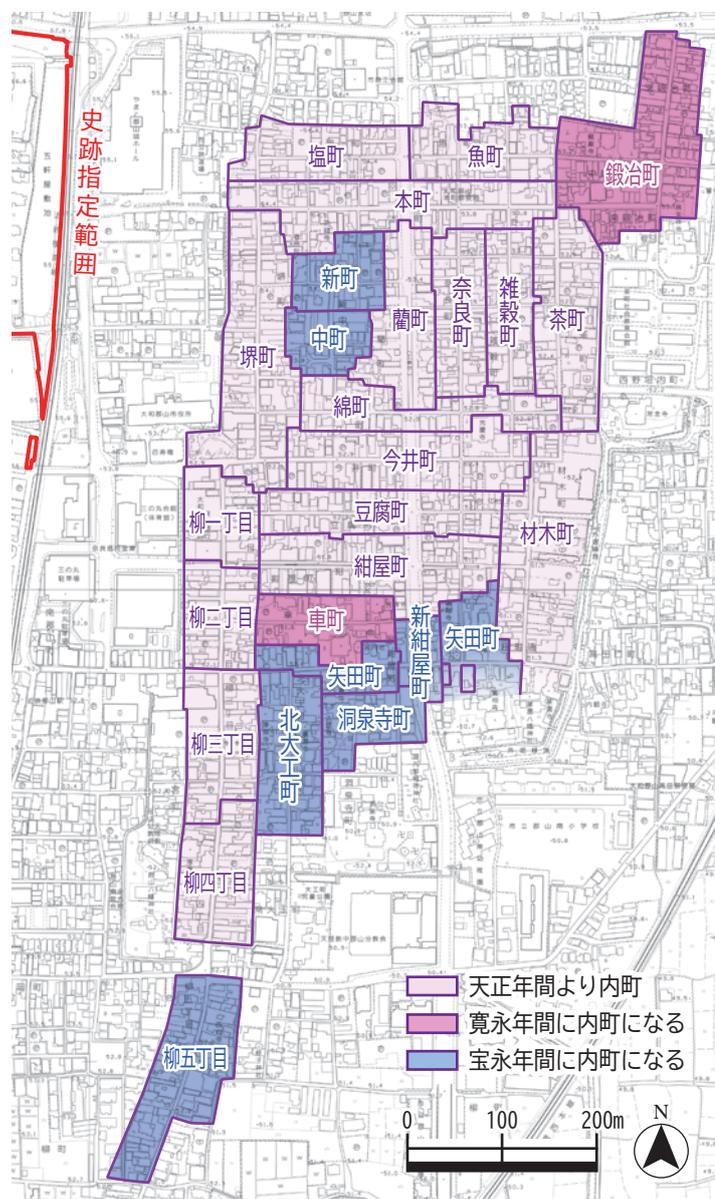
図 3-8 郡山城の構造 -4 (城下町) (S=1/9,000)

城下町は総構えの南東部に位置する。主要街路の両側に宅地を短冊状に配置し、背割り水路を

境界として各町を区分する。北から南に向かって、東西に長い町、南北に長い町、東西に長い町を組み合わせて町割りを構成する。城下町の開発は豊臣秀長の時期に飛躍的に進んだとみられる。秀長は郡山城下の振興に取り組み、奈良での商売の禁止や特定業種の専売等を施行した。秀保もこれを継承した。天正16(1588)年の『郡山惣町分日記』には本町、魚塩町、堺町、柳町、今井町、綿町、藺町、奈良町、雑穀町、茶町、材木町、紺屋町、豆腐町、鍛冶屋町(本町の枝町)がある。これらは地子免除の内町とされた。内町は時代を追って次第に拡張し、城下町繁栄の基礎となった。内町では、天正19年の地子免書状、天正20年の秀保禁制、年期不明の秀次書状を納めた御朱印箱を、月単位で持ち回りして町中のことを決定した。いわゆる「箱本制度」で、住民による自治が発展した。3通の書状の特権は以後の歴代藩主も認め、代わりに藩の公用に奉仕させた。城下の町割りは現在もほぼそのままの形で残り、町名も踏襲されている。

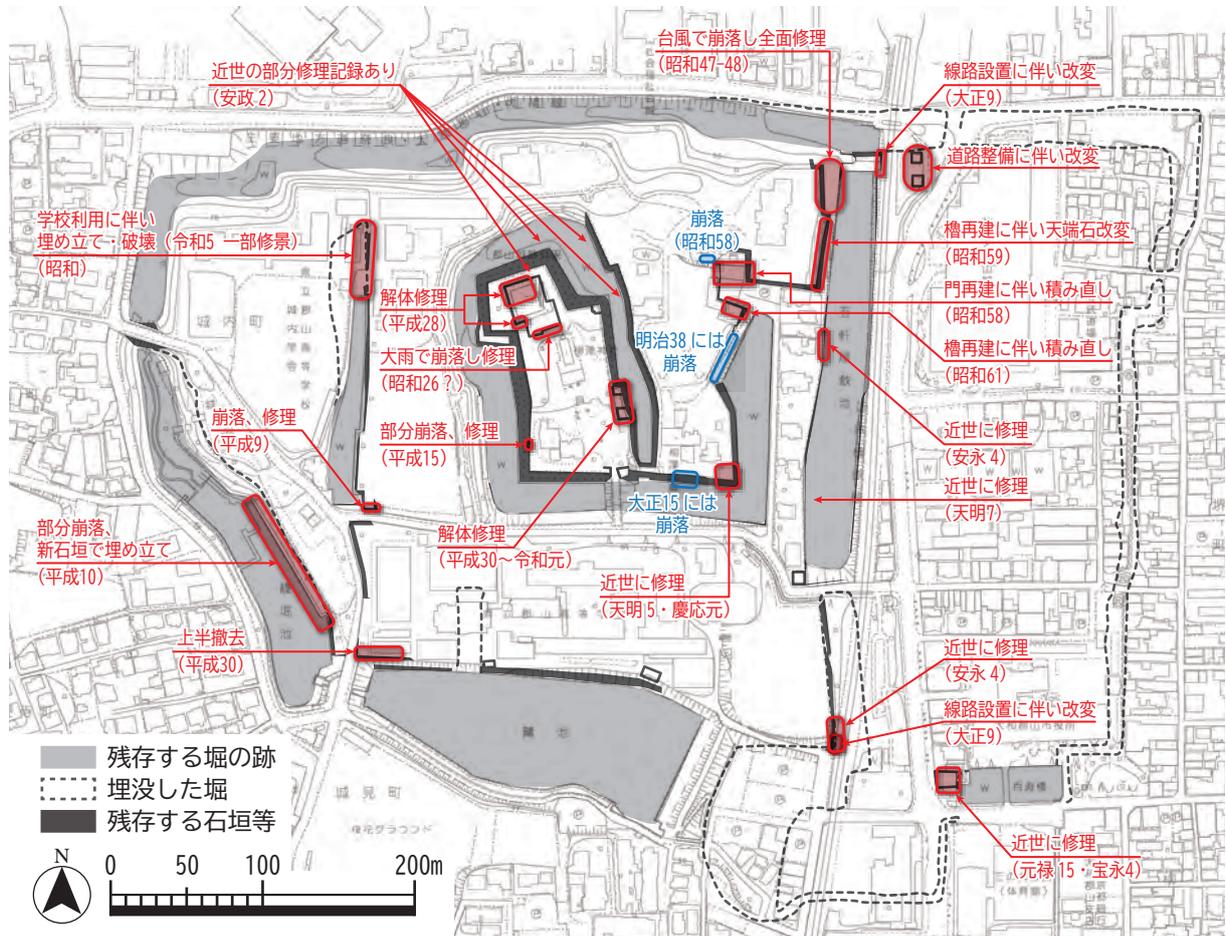
図 3-9 郡山城跡中心部の現況と石垣改修部分

幕府への申請等により修理が確認できる例は、元禄15(1702)年の柳門東櫓台南面、宝永4(1707)年の大地震による本丸多間下と柳門枡形、安永4(1775)年の陣甫曲輪東面と菊畑南東部、天明5(1785)年の雨による毘沙門曲輪南東部、同7年の長雨による陣甫曲輪東面、安政2(1855)年の大地震による天守台や周囲の本丸、常盤曲輪、毘沙門曲輪、二ノ丸、三ノ丸、慶応元(1865)年の弓櫓下部が挙げられる。

以上のように、郡山城の石垣は構築以来、大雨や地震で幾度か崩落したが、その都度修理されてきた。被害が毘沙門曲輪や陣甫曲輪等の丘陵東斜面に築いた石垣に多い傾向がある。

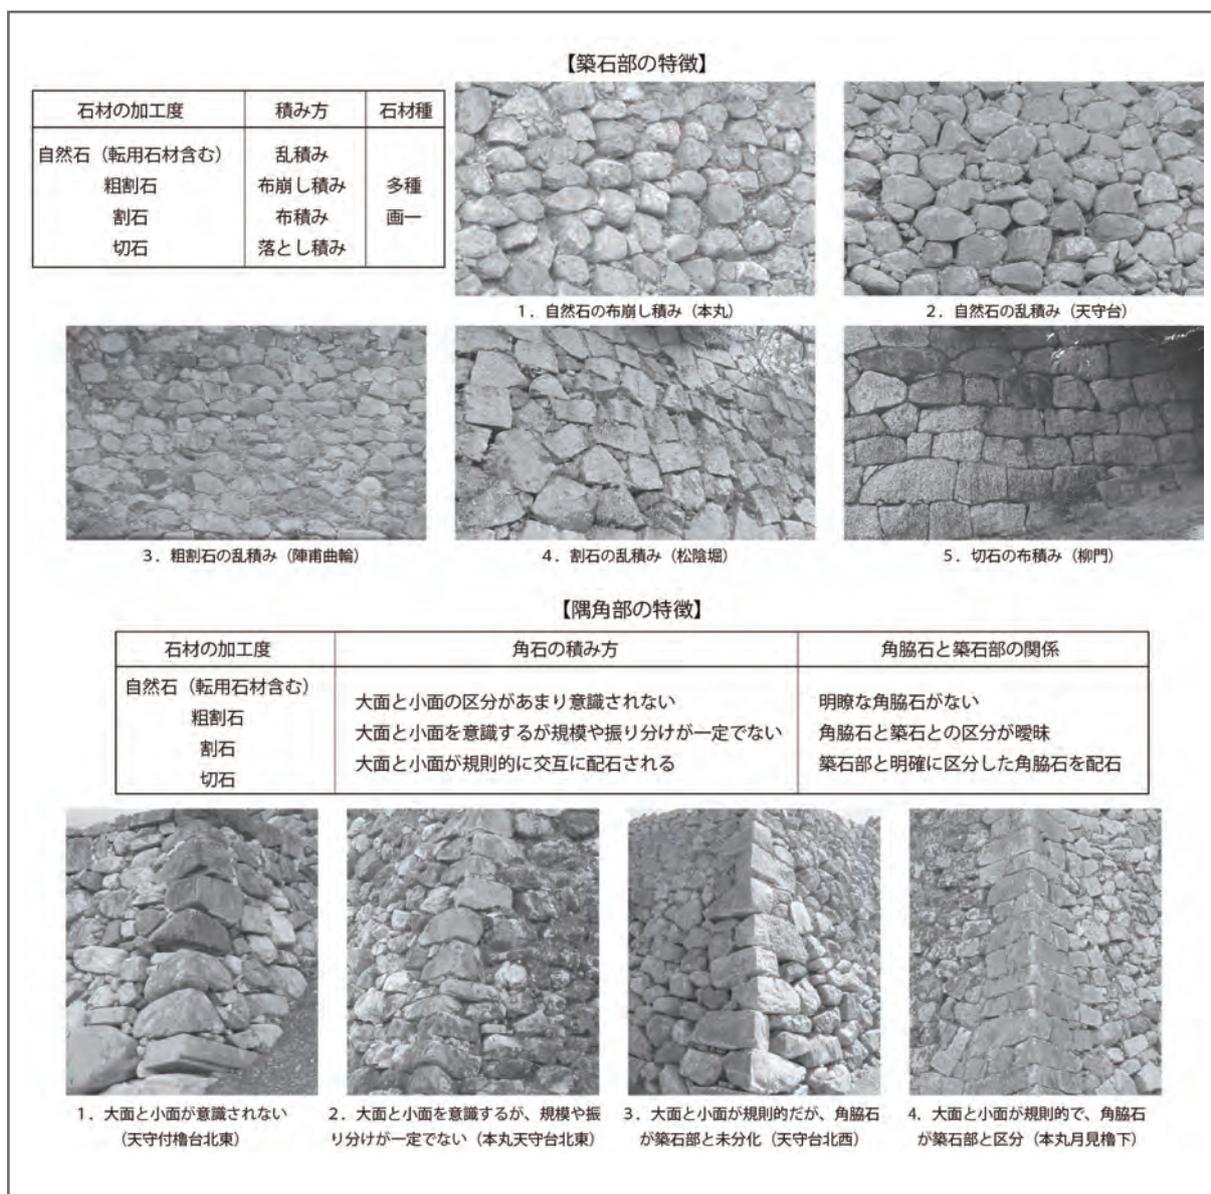
図 3-10 石垣の特徴

石垣の築石の加工状況や積み方の特徴は図3-10に示したとおりである。石材の加工は、自然石、粗割石、割石、切石に区別できる。石仏や礎石など、本来は異なる用途のために加工された石材を転用した転用石材は、築石として加工したものではないため、自然石と同じ区分に属する。実際はこれらの石材を混用するケースが多く、自然石が主体で粗割石を含む石垣や、その逆もある。割石が主体の石垣は石材種が画一的で、自然石や粗割石をあまり含まない傾向がある。石の積み方には、乱積み、布崩し積み、布積み、落とし積みがあり、勾配は矩勾配が多い。隅角部は算木積みが多いが、大面と小面の使い分けにより細分することができる。

様式	築石の加工度	積み方	隅角部	石材種	例	推定年代
Ia	自然石>粗割石(わずか)	乱(一部布崩し)	自然石A	多種	白沢門周辺、本丸天守台付近東面下部	天正
Ib	自然石>粗割石(わずか)	乱(一部布崩し)	自然石B	多種	本丸天守台付近東面北部	文禄
Ic	自然石>粗割石	乱	粗割石C1	多種	天守台、鉄門	慶長
Id	自然石>粗割石	乱	割石A	画一	常盤曲輪西面	慶長?
Ie	自然石>粗割石(やや多い)	乱	割石C2	多種	月見櫓下	元和?
II	粗割石>自然石	乱(一部布崩し)	割石C1	画一	毘沙門曲輪	元和~寛永?
III	割石	乱(一部布)	割石C2	画一	二の丸、松陰堀	寛永~元禄
IV	切石	布	切石C1	多種	柳門	宝永以降?

隅角部の配石方法

A: 大面と小面の振り分けが乏しく、区分がほとんどない。

B: 大面と小面が意識されるが規模や振り分けが一定でない。角脇石状の石材を配するが築石部との区分がない。

C1: 大面と小面を規則的に交互に配する。角脇石状の石材を配するが築石部との区分が曖昧。

C2: 大面と小面を規則的に交互に配する。築石部と明確に区分した角脇石を配する。

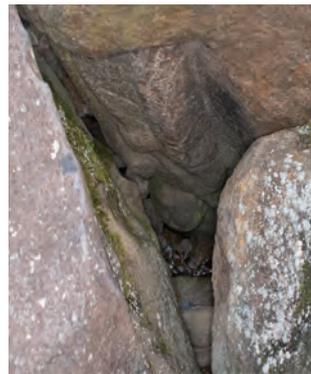
逆さ地蔵(天守台石垣)

郡山城の石垣で最も特徴的な要素として、石垣に用いられた多数の転用石材があげられる。天守台石垣の「逆さ地蔵」や「伝・羅城門礎石」が特に有名である。また、本丸石垣の「五尊石仏」は、奈良市に所在する頭塔から持ち込まれた石仏として知られ、市の指定文化財にもなっている。これらの転用石材は、石垣普請の際に集めた石材に含まれていた石材である。築城した丘陵で採石できないため周囲一帯から石材を集めなければならなかったことや、寺社が多く元々周辺に石仏や石塔が多いという、郡山特有の事情に起因している。

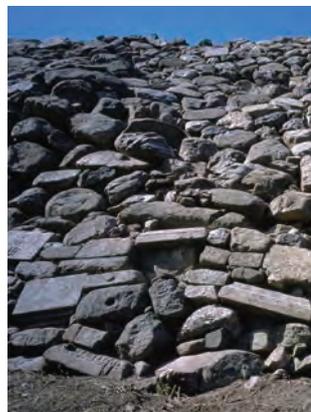
転用石材集中部(本丸東面)

転用石材は本丸や常盤曲輪、毘沙門曲輪に多く、これらの大部分は自然石による石垣である。全体の約6割が本丸の付近で使用されているが、中でも、天守台下の東面石垣の裾付近には夥しい数の転用石材が使用されている。また、白沢門南東の本丸石垣や、天守台および付櫓台のように、隅角部に集中して用いられる傾向も認められる。

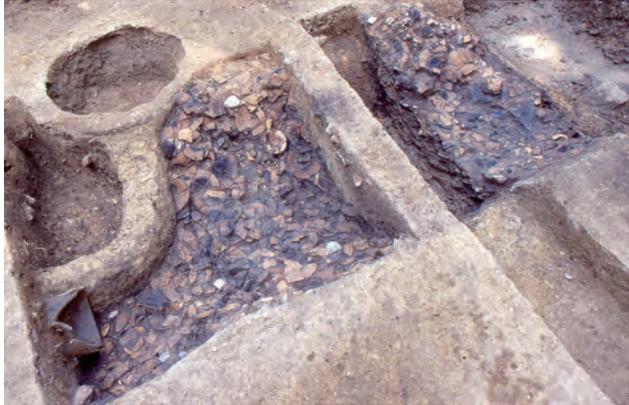
本丸の南西部で、多量の土師器皿を埋納した土坑を確認した。皿は多量の炭化物とともに埋められており、何らかの儀礼に伴う遺構とみられる。この土坑を検出した整地層にも炭化物層があり、完形の土師器皿を含んでいる。土器類は16世紀末で、豊臣期の造成および儀礼の状況が明らかになった。

本丸の土器埋納遺構

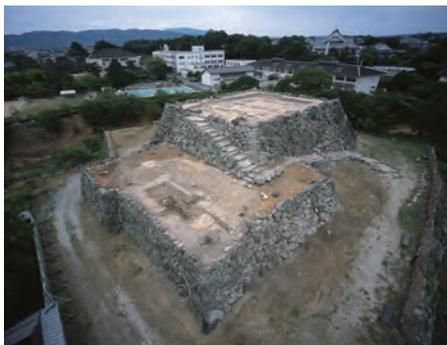
天守台石垣が変状していたため、これを修復して展望施設を整備する事業に先立ち実施した調査。豊臣期の天守礎石を確認した。遺構の残存状況が良好で、当該時期の天守の構造がよくわかる好例である。天守の屋根には大坂城や聚楽第の金箔瓦と同範の軒瓦や、金箔瓦を葺いていたこともわかった。豊臣期における天守の実態がわかる資料は全国的にも希少である。さらに、解体修理の結果、解体範囲の石垣は文禄～慶長頃に構築したものであることを確認し、慶長の大地震の被害を受けて修築した天守台であることが明らかになった。また、解体では石垣背面の裏込にも石仏や石塔等の石造物が多量に用いられていることも確認し、築城に際して、現在城内で確認できる以上の相当量の石造物が運び込まれたことがわかった。

天守台の発掘調査

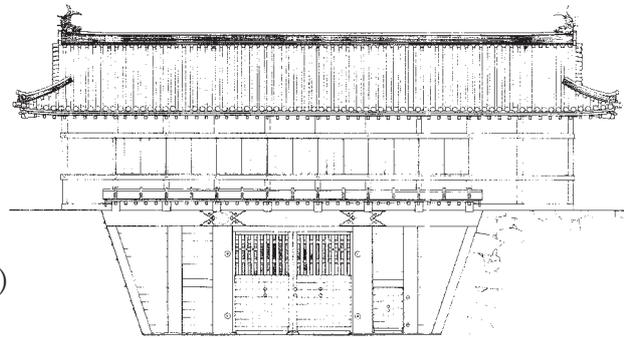
(追手門 (梅林門))

構 造：木造入母屋本瓦葺 櫓門
 工 期：昭和 57 年 12 月～
 昭和 58 年 10 月
 床面積：2 階 98.52㎡
 杭工事：PC 杭
 (長 6～10m、径 300mm、24 本)

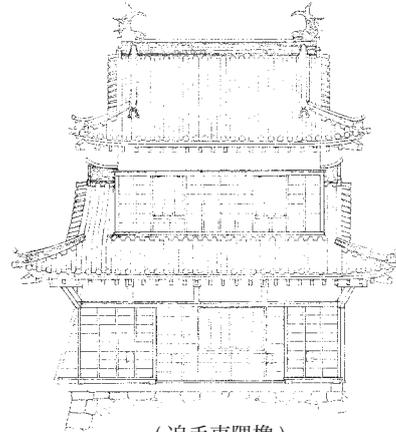
(追手東隅櫓)

構 造：木造入母屋本瓦葺 2 層 (東隅櫓)
 工 期：昭和 59 年 3 月 21 日～
 昭和 59 年 10 月 25 日
 床面積：1 階 38.14㎡
 2 階 24.84㎡ (東隅櫓)
 1 階 154.04㎡ (東多門櫓)
 杭工事：PC 杭
 (長 14～15m、径 350mm、16 本)

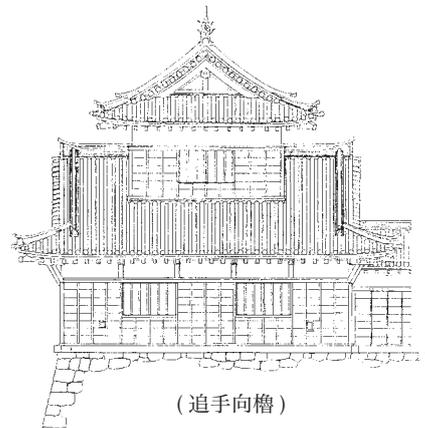
(追手向櫓)

構 造：木造入母屋本瓦葺 2 層 (向櫓)
 工 期：昭和 61 年 7 月 12 日～
 昭和 62 年 3 月 27 日
 床面積：1 階 83.54㎡
 2 階 24.20㎡ (向櫓)
 1 階 92.99㎡ (東多門櫓)
 杭工事：PC 杭
 (長 10m、径 350mm、19 本)

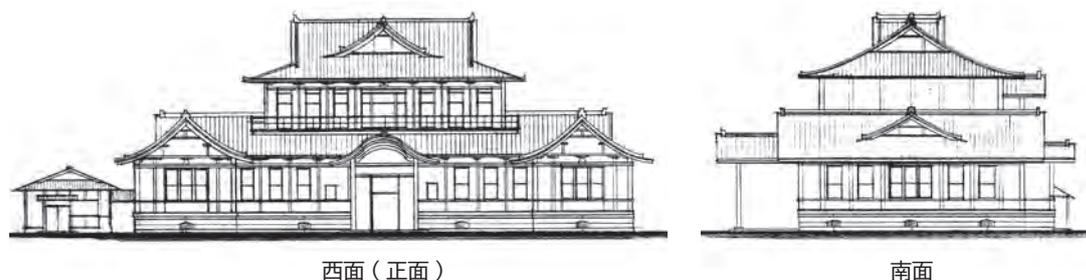
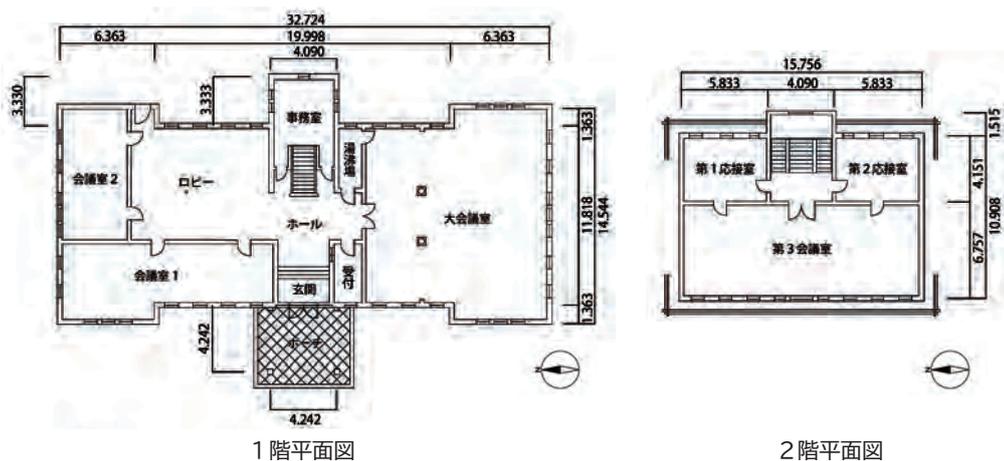
図 3-23 旧奈良県立図書館立面図・平面図

建築当初は奈良県立戦捷記念図書館と称した。建築面積 522.56㎡の木造一部 2 階建の本瓦葺の近代和風建築である。設計は奈良県技師

の橋本卯兵衛。郡山城跡には本館のみが移築された。木造 2 階建、入母屋造、千鳥破風付きの主棟と、両脇に平屋建て、切妻造りの翼部を左右対称に配した、重厚な建造物である。木骨構造に和風の外観と擬洋風の内装を施した建物で、明治後半に洋風化が進む奈良公園内の風致に配慮する考えの強まりを背景に生まれた。こうした外観から、城跡の景観とも調和しており、城跡のシンボルのひとつとして市民に愛されてきた。

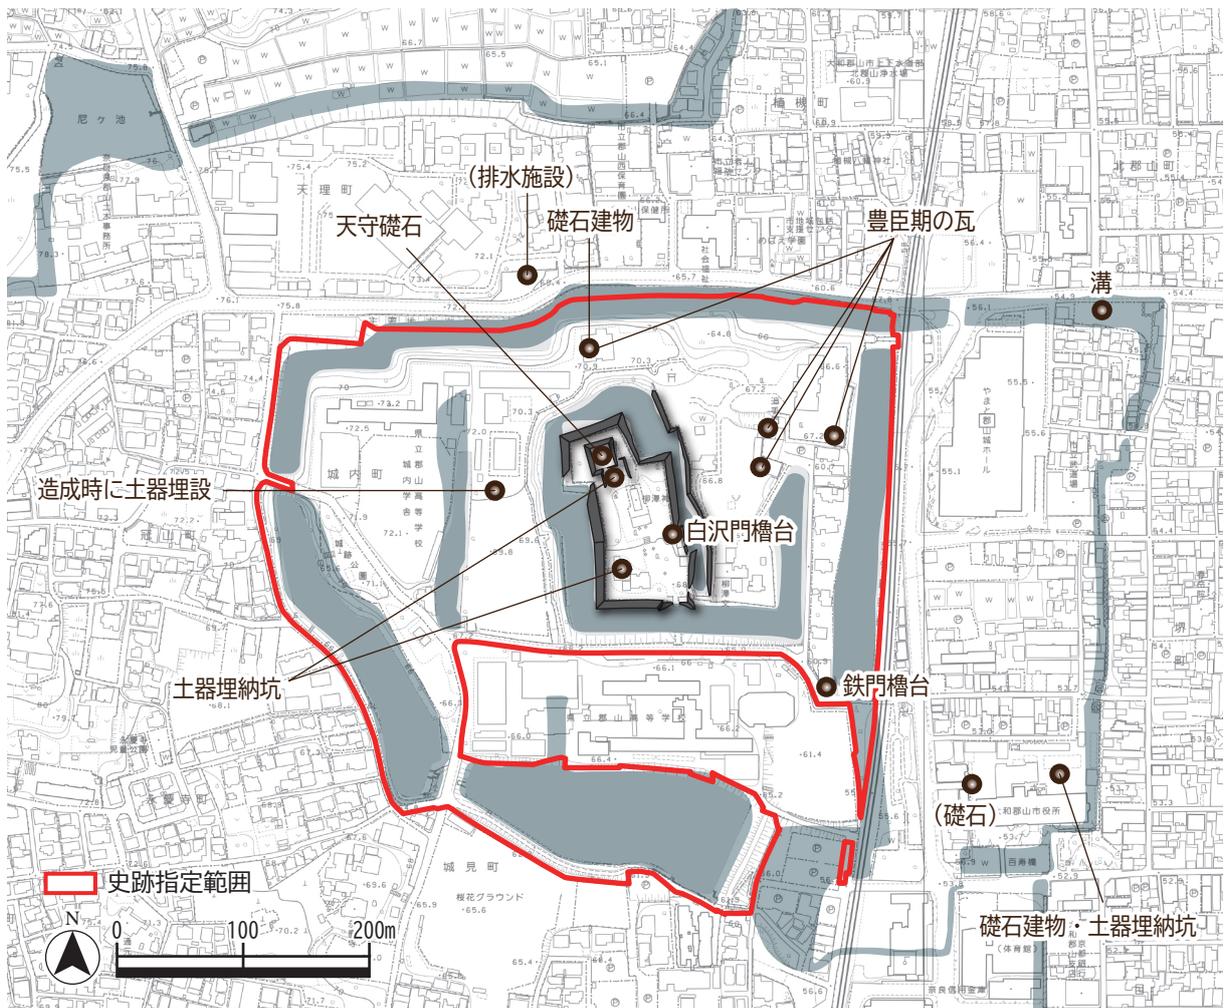
図 3-28 豊臣期に遡る遺構の分布

大和郡山市は、城郭遺構の本質的価値を正しく評価するために、既往の考古学による成果の総括と、石垣等の状況把握による遺構の基礎的整理を進め、蓄積した文献史料の研究成果を参照して遺跡の変遷をまとめる総合調査を実施した。調査は令和元年から令和3年に実施した。主な調査内容は、遺構の現況把握と絵図等の史料との比較、石垣の現況整理と分類、既往の発掘調査の総括、出土瓦の再整理である。総合調査により、図3-28に示すように、城跡内の各所に豊臣期の遺構が分布することを確認した。また、表3-9に示すように、各曲輪の遺構変遷を整理し、郡山城が近世を通じて武家による畿内統治の要所として、豊臣期に大規模に整備した城郭を基盤としながら幕藩体制下も整備された城郭であることを明らかにした。
