## 第4節 各構成要素の現状

### (1) 石垣の保存状況

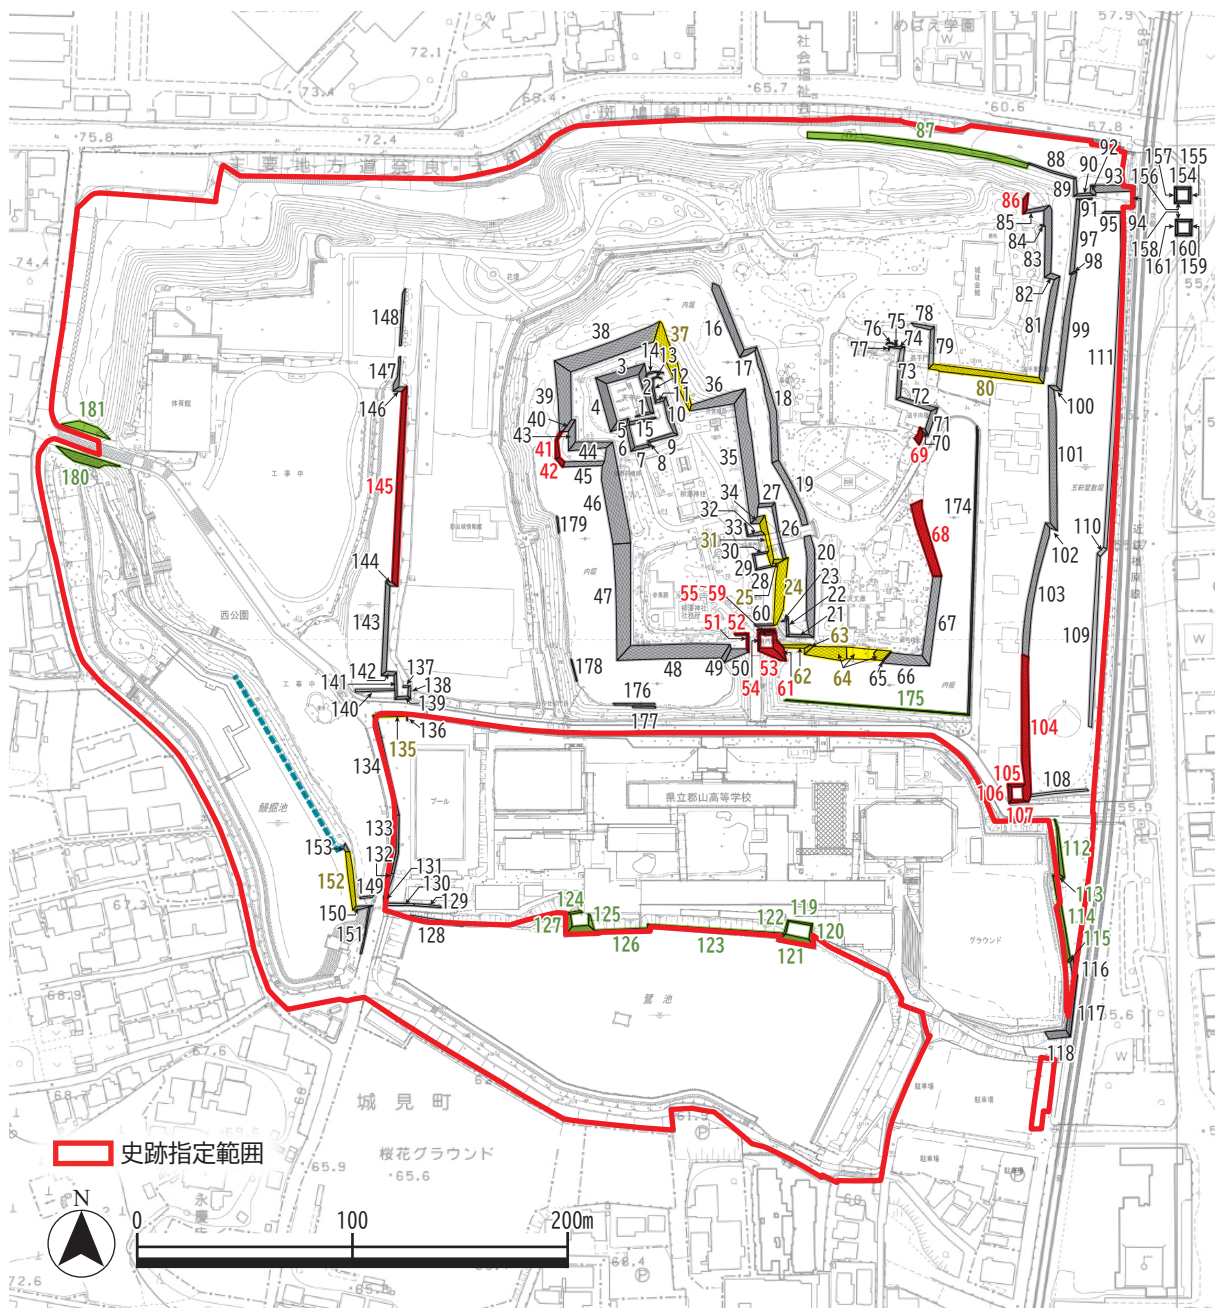
図 3-12 石垣の保存状況

区分した石垣は、史跡指定地および周辺地を含めて168面（史跡指定地内は143面）となる。4つに区分した結果をP52の平面図（図3-12）に示す。

| 石垣-D | 大きく変形・崩落・不安定な石垣 | 20 面 |
