## 第5章 郡山城跡の現状と課題

郡山城跡の現状と課題について、調査研究、保存管理、活用、整備、運営・体制・連携のそれぞれの項目に分けて整理する。

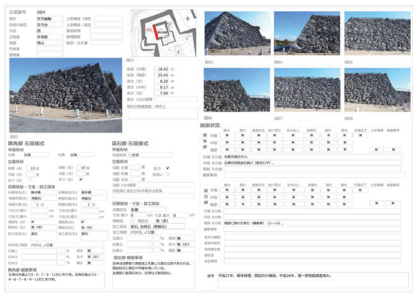
| 石垣 | |
|---|---|
| 現状 | <ul style="list-style-type: none"> <li>・ 石垣カルテを作成し、石垣の分布状況や現況を把握している。</li> <li>・ 天守台や白沢門櫓台など、危険な石垣を順次解体修理している。</li> <li>・ 整備した石垣について、変状の経過観察を実施している。</li> <li>・ 災害時には目視で毀損の有無の観察を行っている。</li> <li>・ 定期的に清掃を実施している。</li> <li>・ 石垣近接地への中高木の植樹や、草木が繁茂して石垣面を覆う部分が多い。</li> </ul> |
| <div> </div> <div> 石垣カルテ 崩落したままの石垣（毘沙門曲輪） 植樹された櫓台（鉄門） </div> | |

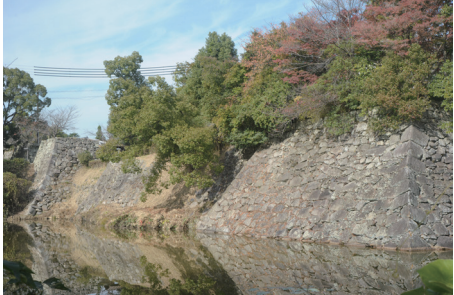
| ＜総構え＞ | |
|---|---|
| 現状 | ・ 曲輪外周の石垣の大部分が、廃城時の状況をよく残している。<br>・ 南面石垣の一部が、過去に崩落したままの状態となっている。<br>・ 東面石垣の一部が過去に崩落し、跡地が斜路に改変されている。 |

| 課題 | <ul style="list-style-type: none"> <li>・ 孕み出しなどの変状が認められる石垣について、保護に向けた対策を検討する必要がある。</li> <li>・ 石垣の修復履歴や構築年代が明らかになっていない部分があるため、調査を進めて解明する必要がある。</li> <li>・ 近代に崩落した後に修理していない部分について、保存方法を検討する必要がある。</li> <li>・ 石垣の保存に影響する樹木について、伐採などの対策を検討する必要がある。</li> <li>・ 石垣面に草木が繁茂する部分が多く、清掃の頻度をあげて保存に努める必要がある。</li> </ul> |

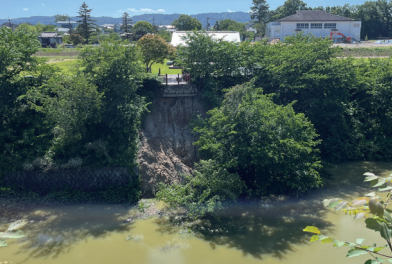
| 石垣 | |
|---|---|
| <div> </div> <div> 堀の法面の崩落（内堀） 堀の法面の崩落（左京堀） 堀水の水質不良（五軒屋敷堀） </div> | |

| 石垣 | |
|---|---|
| 課題 | <ul style="list-style-type: none"> <li>・ 土坡の植栽が管理されていないため、全体的に遺構の保全が危うい部分が多数ある。遺構の保全を前提にした植栽管理方針を策定し、管理体制の確立や計画的な整備により植栽の把握や管理を行い、不要な植樹の抑制に努める必要がある。</li> <li>・ 土坡は崩落に際して局所的に擁壁を設置して対処した部分が多いが、遺構の保全を前提にした土坡の整備方針を定めて、植栽の適切な管理を念頭にした法面の整備を進める必要がある。</li> <li>・ 城郭中心部の堀水は、天水が滞水した状態で形成されており、水質の浄化が必要な部分がある。浚渫などの管理作業が必要な部分も多く、城郭本来の排水系を調査した上で保存管理の方針を定める必要がある。</li> <li>・ 堀水が農業用水となっている部分は堀の形状が城郭機能時のまま保存されている場合が多いが、丘陵上の空堀は埋め立てて宅地化される場合が多く、適切な保存の措置が必要となる。</li> </ul> |

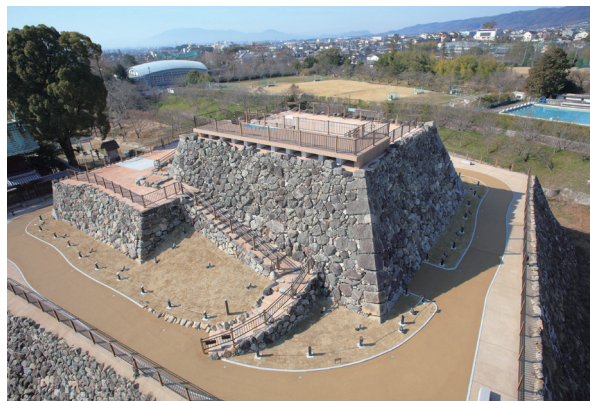
整備された天守台と展望施設

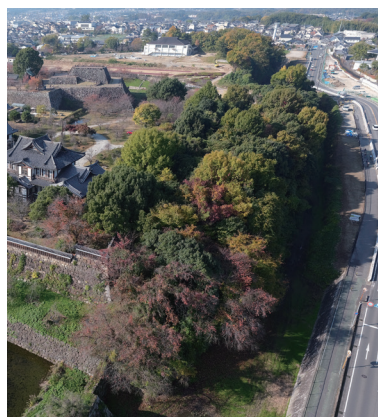
遺構の保存に影響がある植栽や自然の植生を把握し、史跡と都市公園の機能が調和する植栽環境を整備する必要がある。日常的に来訪者が少ない範囲は、植栽の管理が行き届かず、遺構の保存に影響を及ぼしている場合が多く、公園の景観としても問題がある。植栽の整備が必要な地区を正確に把握して、計画的に実施する必要がある。

遺構の保存に影響がある植生  
(左京堀)

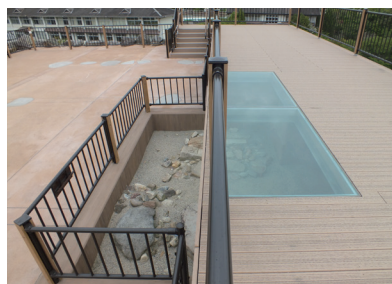
天守礎石の露出展示
